調査報告例

件名：22222BKD1 フレーキング調査の件

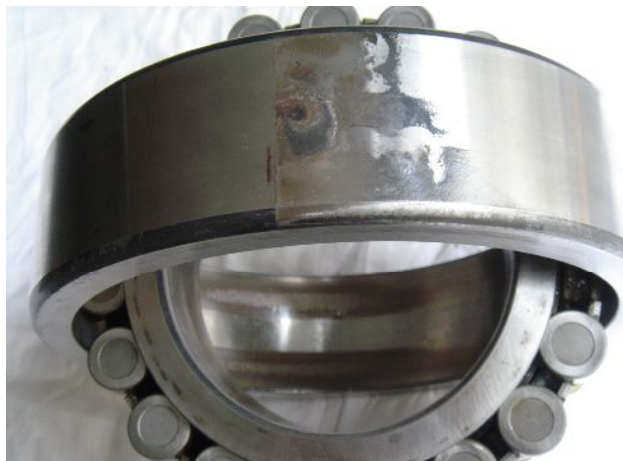
画像 1

外輪外径面の半周に、組み込み(ハマアイ)キズが認められる。

使用状況に問題点は見られず、取替後の使用期間が異常発覚まで約16日と極端に短いこと、また外観や軌道面の状況より総合的に判断すると、ハウジングの上部カバーの取り付けミス(左右反対に組み込む)による、ハウジング分割面のわずかな誤差が、軸受の外輪を変形させる要因となり、これによりスキマ過少を引き起こし、フレーキングに至ったと考えられる。よって、プランマーブロックの上部カバー取り付け方向の再確認を願います。

外輪外径面の組み込みキズと、対面の外輪軌道面に
フレーキング。

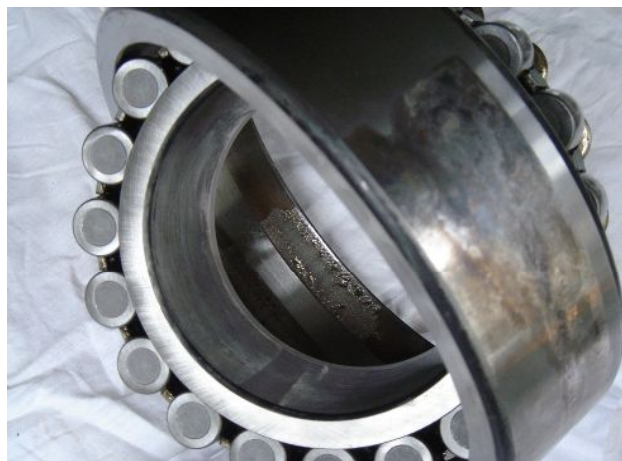
画像 2

外輪外径面の組み込みキズと、対面の外輪軌道面に
フレーキング。

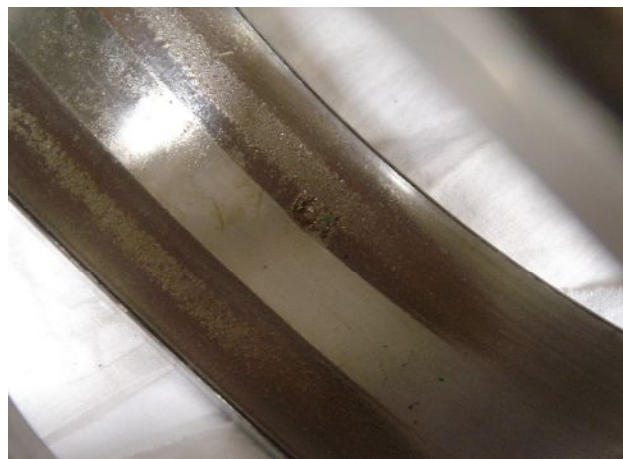
画像 3

外輪軌道面両側に2箇所のフレーキングが認められる。なおこの損傷箇所は180度反転した箇所であり、またその裏側は外輪外径面の組み込み(ハマアイ)キズの端面と一致する。

外輪軌道面のフレーキング拡大画像。

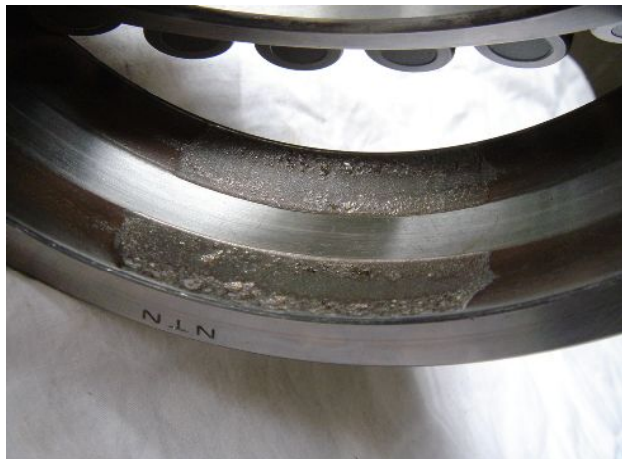
画像 4

外輪軌道面のフレーキング拡大画像。

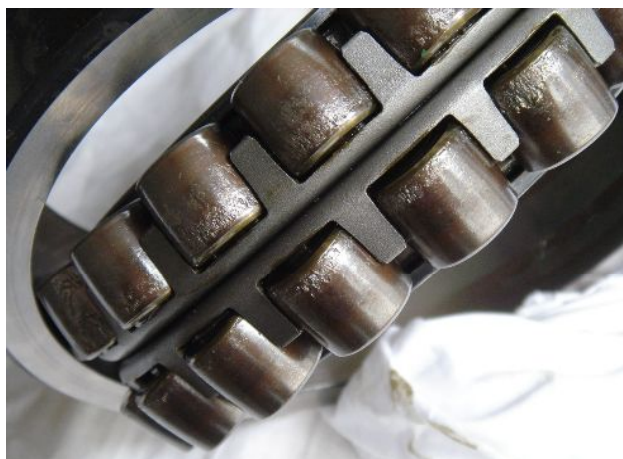
画像 5

転動体全体に、フレーキング片のかみ込みによる圧こんが認められる。

特に、異常な損傷は認められない。

フレーキング片のかみ込みによる圧こん。

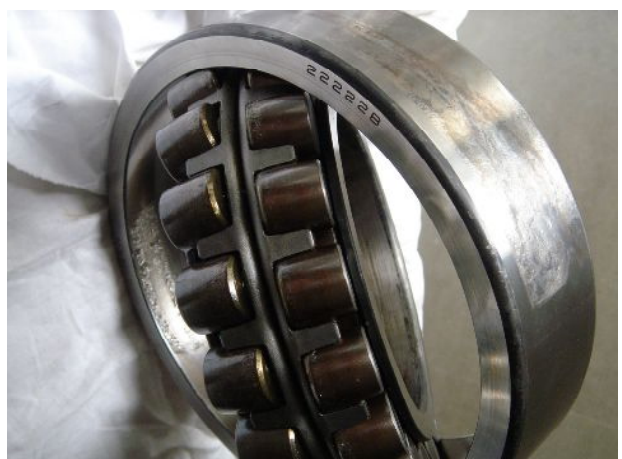
画像 6

全体画像。外輪外径面の半周に、組み込みキズ。
