調査報告例

件名：23234BKD1C3 破損調査の件

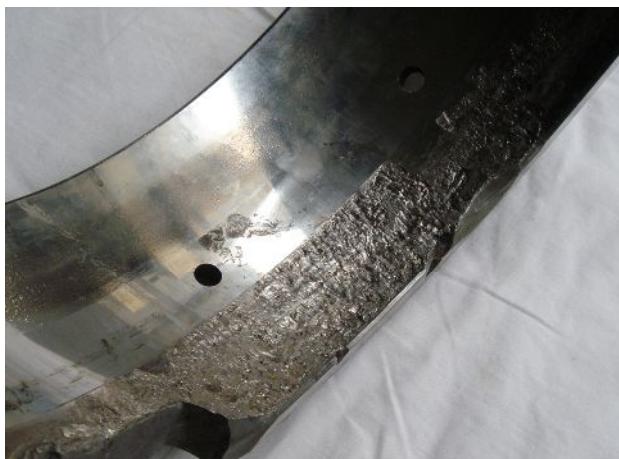
画像 1

内外輪の割れが認められる。

内外輪軌道面の片側全周（同一軌道）にフレーキングが発生しており、深いフレーキングの箇所と浅いフレーキングの箇所が認められる。

外輪の割れと、外輪軌道面のフレーキング。(深い)

使用状況に問題点は見られず、10ヶ月使用後の点検時に異常が確認されなかったこと、また破損状況が片側に集中していることより総合的に判断すると、ラジアル荷重がかかりながら、過大なスラスト荷重によるフレーキングや、転動体のかじりが発生し、その際に発生した破片をかみ込み、想定外の荷重が軸受にかかったことが要因となり、軸受の割れや保持器の折損に至ったと考えられる。よって、取り付け方法の再確認および、異常スラスト荷重の原因調査を願います。

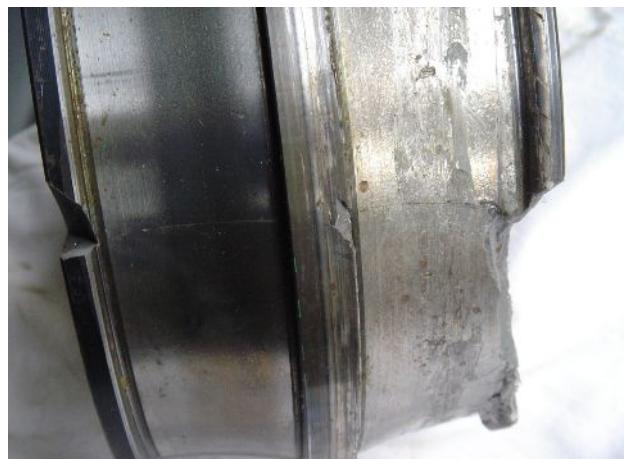
画像 2

内輪の割れと、内輪軌道面のフレーキング。

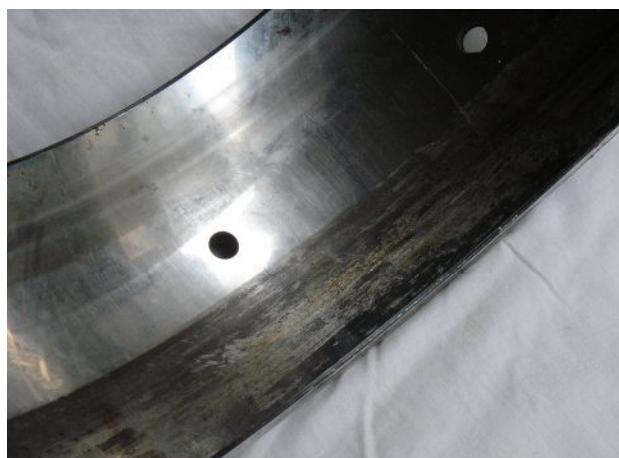
画像 3

外輪軌道面のフレーキング。(浅い)

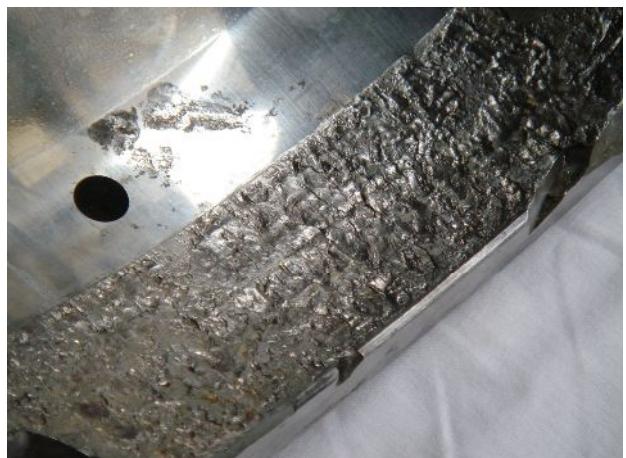
画像 4

外輪軌道面のフレーキング拡大画像。

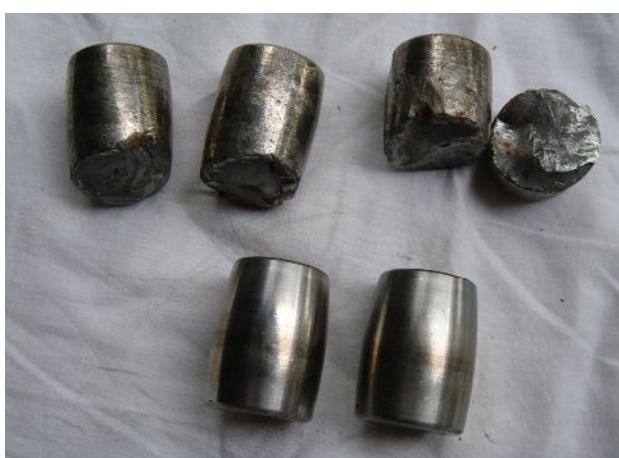
画像 5

半数の転動体に割れ、かじりが認められる。また半数の転動体に圧こんが認められる。

転動体の割れ、かじり。(上)
破片のかみ込みによる圧こん。(下)

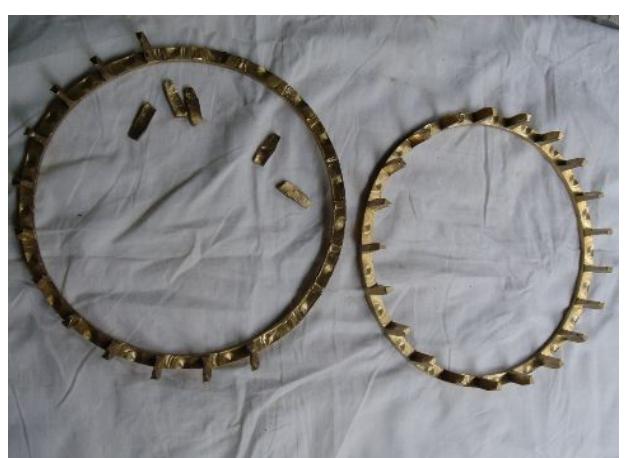
画像 6

片側の保持器はポケット柱部の変形および、折損が認められるが、もう片側には特に、異常な損傷は認められない。

保持器の柱部の変形と折損。(左)
