調査報告例

件名：32320DF+K クラック調査の件

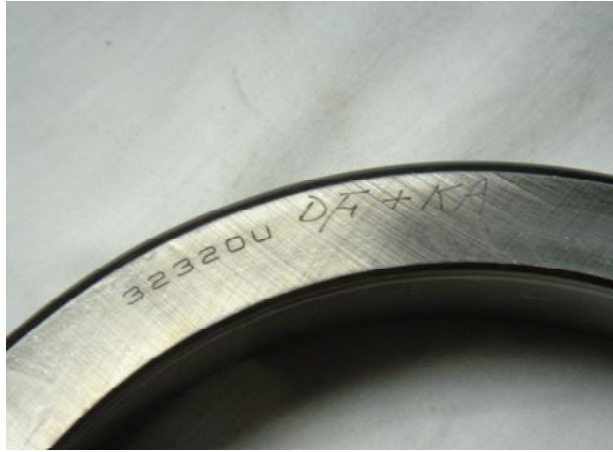
画像1 (A 軸受)

“A・B軸受”とも内輪内径面にクリープが認められ、内輪幅面にかじりが生じ、フリクションクラックに至っている。“A軸受”の一箇所は大きく欠損している。

外観や軌道面の状況より総合的に判断すると、軸と内輪のしめしろ不足によるクリープが原因であると、断定出来ます。フリクションクラックは、このクリープが長期にわたり内輪幅面にかじりを生じさせて、進展したものです。外輪軌道面の圧こんは、クリープによる軸の摩耗片等のかみこみによるものと推測されます。軸受の選定スペックおよび材質に問題は無いと考えますが、しめしろ不足によることから、早急に軸と内輪のしめしろ計測・選定 (推奨 m5 以上) をおこなっていただきますようご案内致します。

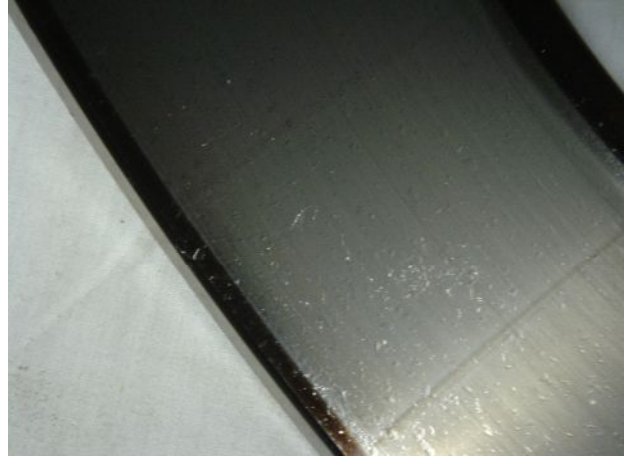
画像2 (A 軸受)

“A・B軸受”とも外輪軌道面に多数の圧こんが認められる。

外輪幅面。

軸の摩耗片等による、外輪軌道面の圧こん。

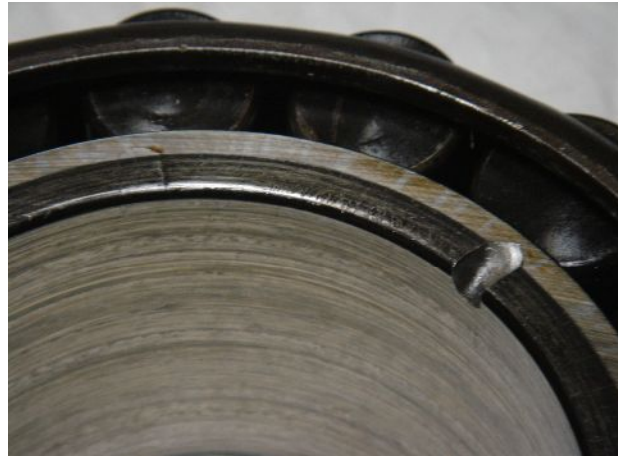
画像3 (A 軸受)

内輪内径面のクリープと内輪幅面のかじりおよび、フリクションクラック。

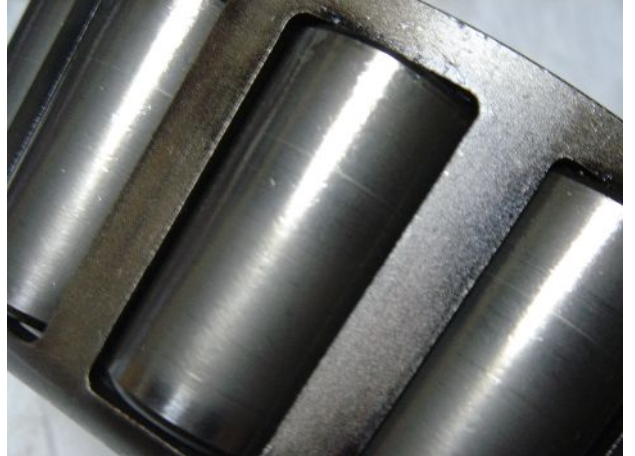
画像4 (A 軸受)

“A・B軸受”とも転動体全体に、圧こんが認められる。

“A・B軸受”とも特に、異常な損傷は認められない。

転動体および保持器。

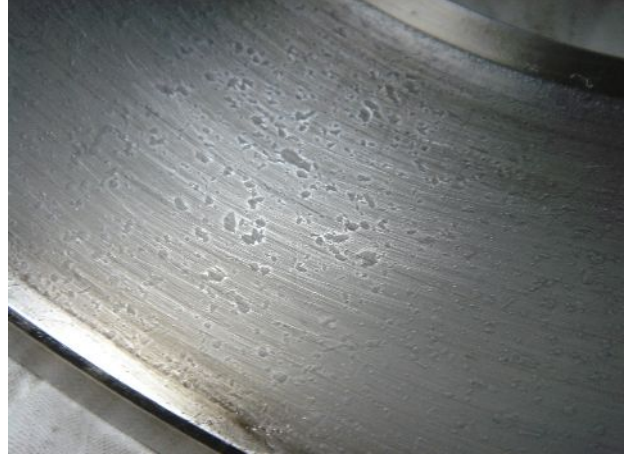
画像6 (B軸受)

外輪幅面。

軸の摩耗片等による、外輪軌道面の圧こん。

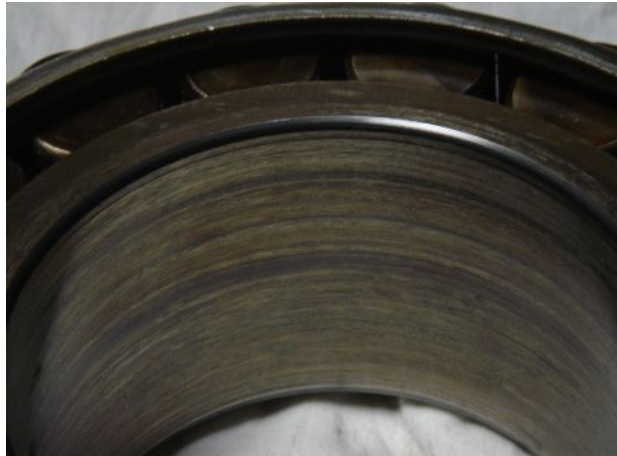
画像7 (B軸受)

内輪内径面のクリープと内輪幅面のかじり。

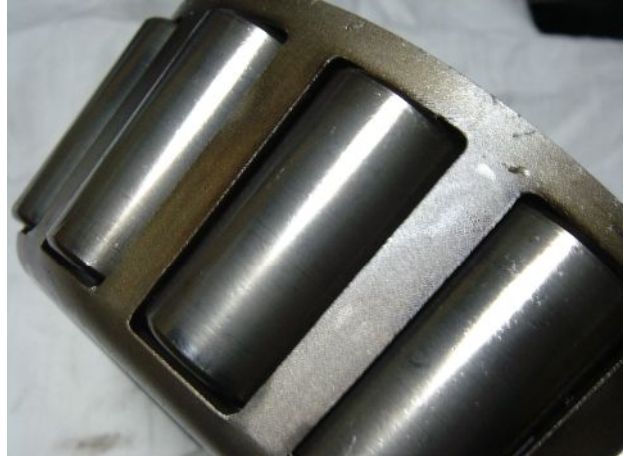
画像8 (B軸受)

転動体および保持器。
