# 調査報告例

件名：7314BDB 焼き付き調査の件

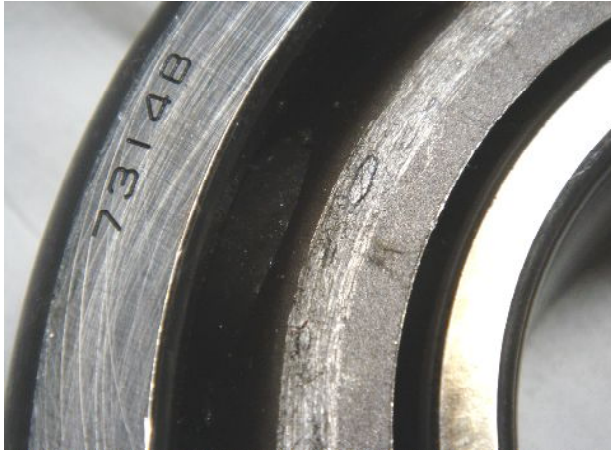
画像1 [駆動側軸受 DB 合わせ面側の保持器]

反駆動側軸受の破損（ロック）時の接触痕。

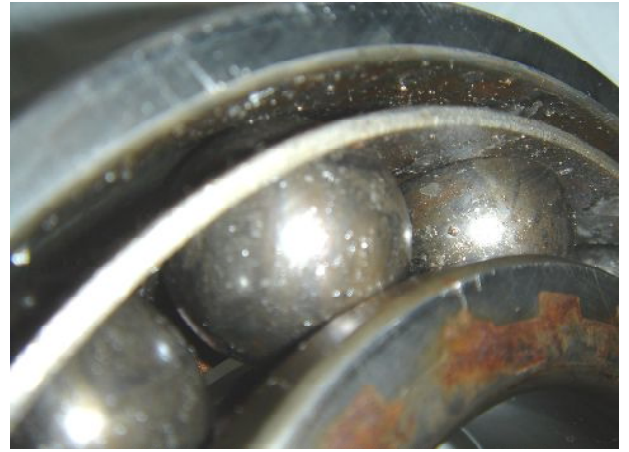
画像2 [駆動側軸受の転動体]

軸受の摩耗片による、転動体の圧こん及び、ロック。

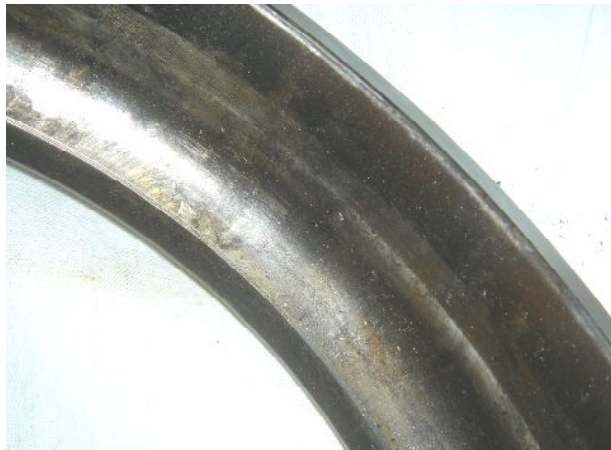
画像3 [反駆動側軸受 外輪軌道面]

反駆動側軸受：外輪は焼き付きにともなう変色及び段付き摩耗が認められる。  
内輪は異常発熱による形状の変形が認められる。

外観や軌道面等の状況、また図面より軸の公差域クラスが n5、軸材質 SUS304（軸受鋼に対し線膨張係数が大きい材質）での使用状況から総合的に判断すると、空運転時に負荷が軽減されたことによるスキマ量の減少→軸と内輪の運転スキマが過少→発熱にともなう軸膨張量の増加→内輪がロック→さらなる異常発熱→内輪の変形と、一連の経緯が推測出来ます。軸受の選定スペックおよび材質に問題は無いと考えますが、軸の公差域（推奨 k 5）と軸材質（線膨張係数の小さい材質）または軸受スキマを（推奨 C3）再度検討願います。

焼き付きにともなう変色及び、段付摩耗の発生。

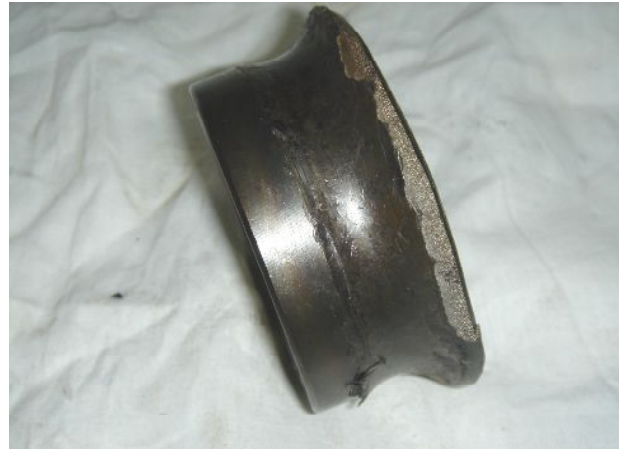
画像4 [反駆動側軸受 内輪軌道面]

焼き付き（異常発熱）による、内輪の形状変形。  
変形部位は軸受の反合わせ面側。

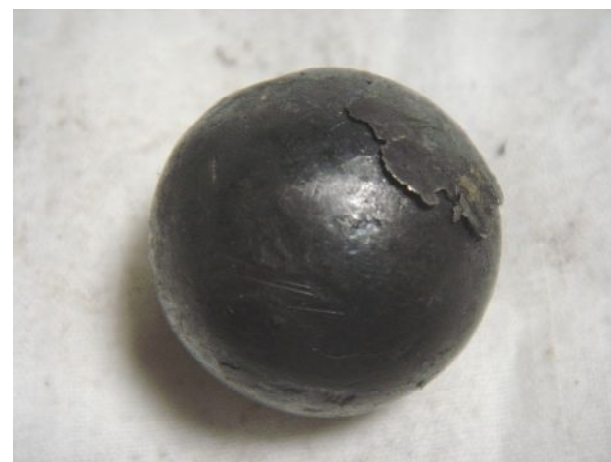
画像5 [反駆動側軸受 転動体]

反駆動側軸受：確認出来る玉全てにフレーキングが認められる。

焼き付き（異常発熱）によるフレーキング。  
焼き付きにともなう変色。

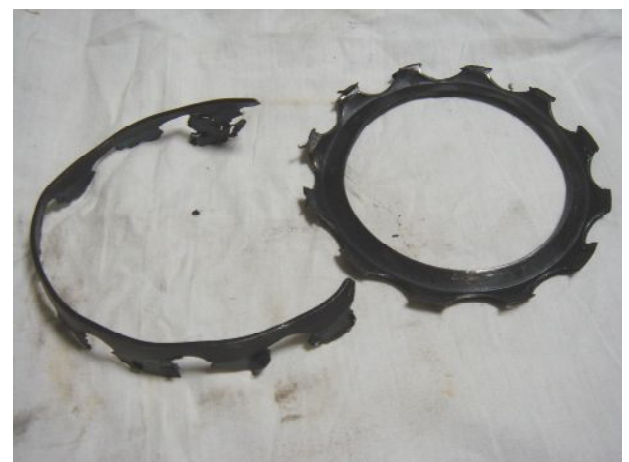
画像6 [反駆動側軸受 保持器]

反駆動側軸受：外輪は焼き付きにともなう変色及び過大なモーメント荷重にともなう破損。

過大なモーメント荷重にともなう破損。  
焼き付きにともなう変色。
