調査報告例

件名：22213BD1C4 損傷調査の件

自動調心ころ軸受（操作側・駆動側）の損傷に関する調査依頼を受けたものである。

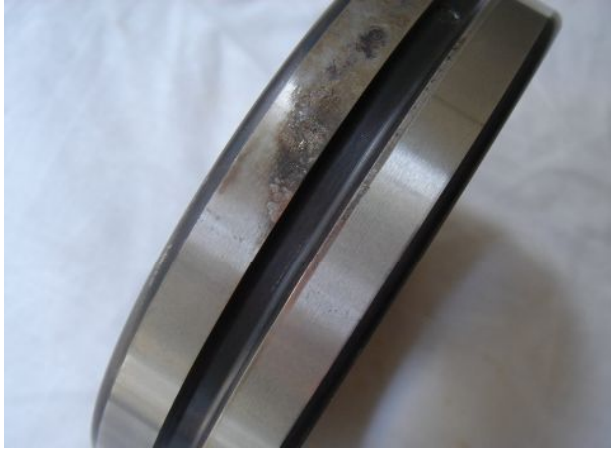
画像1 [操作側軸受 外輪外径面]

操作側軸受：外輪外径面半周に、はめあい錆。油溝周上に組込キズ。[別紙 画像 1 参照]
内輪軌道面片側にピーリング（微小剥離）が大きく認められる。

片側にはめあい錆痕。
油溝周上に組込キズ。

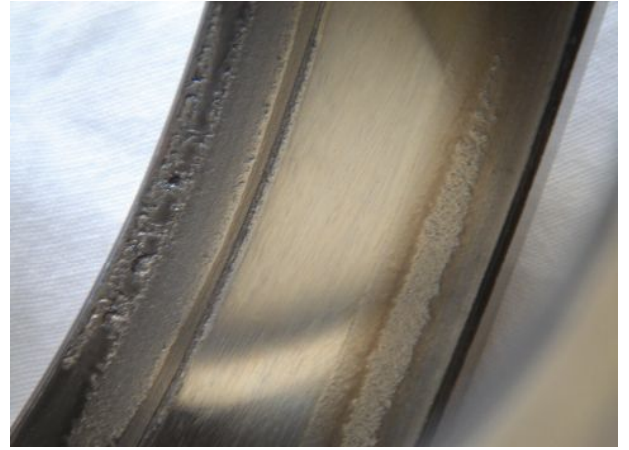
画像2 [操作側軸受 外輪軌道面]

操作・駆動側軸受：外輪軌道面片側にピーリングが大きく認められる。
また、反対側にもピーリングが認められる。

深いピーリング痕。
片側はフレーキング直前状態。

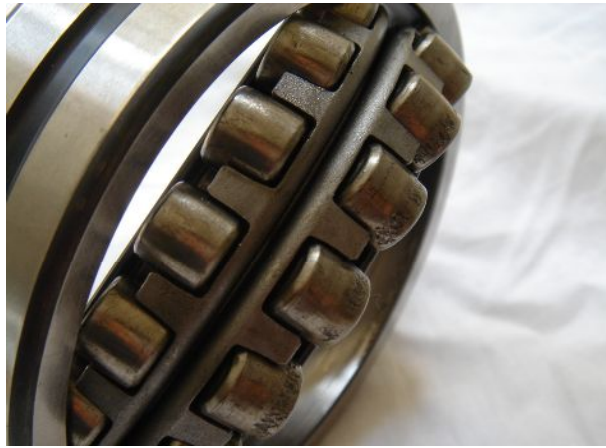
画像3 [操作側軸受 保持器、転動体]

操作・駆動側軸受：片列にフレーキングが認められる。
また、反対側はフレーキング片のかみ込みによる圧痕が認められる。

操作・駆動側軸受：特に損傷は認められない。

片列にフレーキング痕。
反対側はフレーキング片のかみ込みによる圧痕。

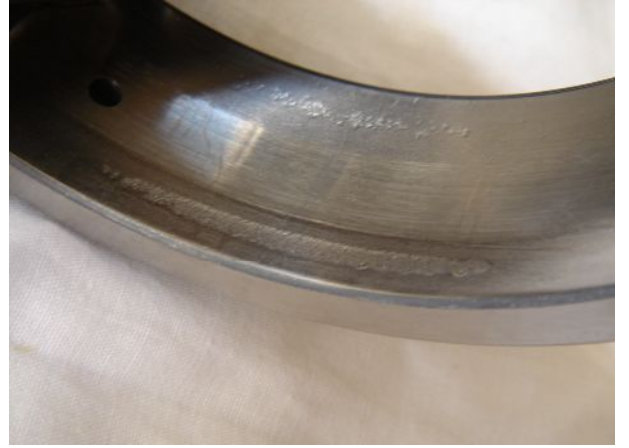
画像4 [駆動側軸受 外輪軌道面]

深いピーリング痕。
片側はフレーキング直前状態。

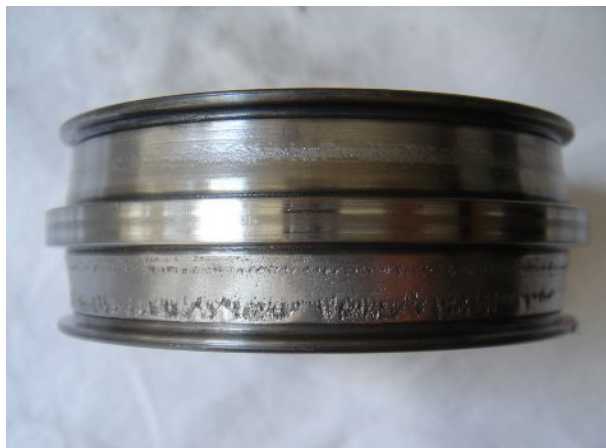
画像5 [駆動側軸受 内輪軌道面]

駆動側軸受：外輪外径面半周に、はめあい錆。
内輪軌道面片側にピーリングが大きく認められる。[別紙 画像 5 参照]

片列にフレーキング痕。
反対側は浅いピーリング痕。

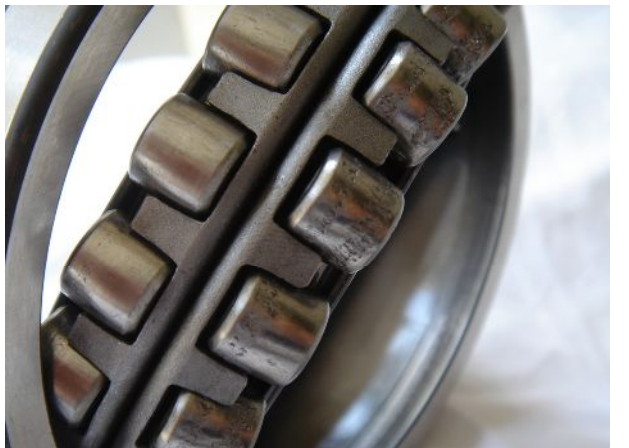
画像6 [駆動側軸受 保持器、転動体]

片列にフレーキング痕。
反対側はフレーキング片のかみ込みによる圧痕。
