調査報告例

件名：NU318MCMU 軸受損傷とグリス硬化原因調査の件

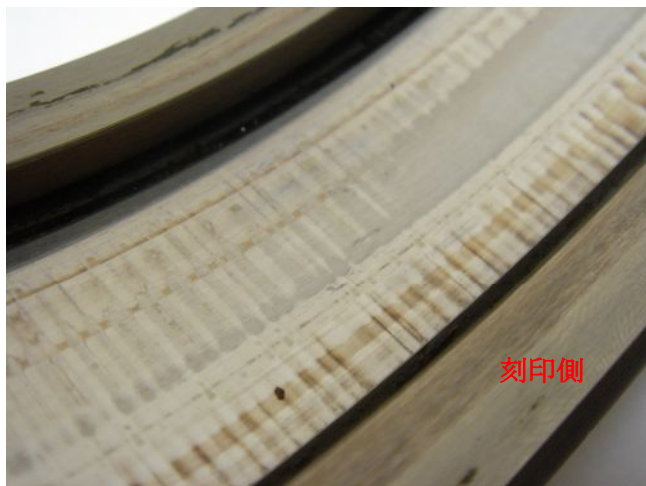
画像1 [外輪軌道面1]

- 外輪軌道面全周に、“フレットニング”が確認される。特にきしり音対策の溝を境に疵の深さが異なる。(画像 1～4)
- 軌道面の一部はきしり音対策の溝が無くなる程強く“フレットニング”が発生している。(画像 5～7)
- 軌道面肩がクリープにより鏡面化されている。(画像 8～9)

外輪軌道面の“フレットニング”。刻印側から確認。手前が疵の深い側。

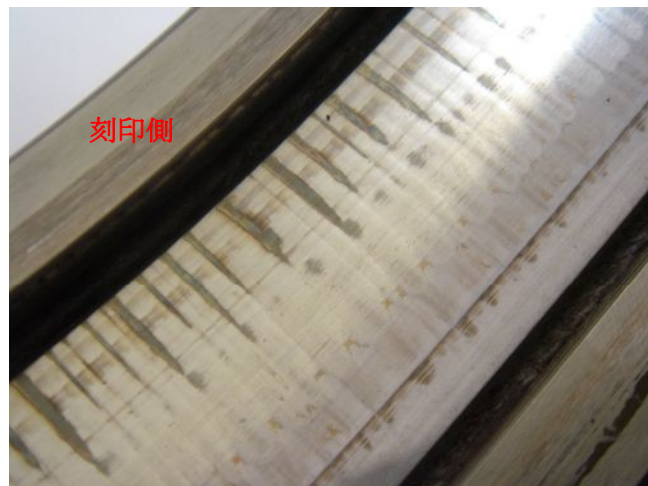
画像2 [外輪軌道面2]

外輪軌道面の“フレットニング”。反刻印側から確認。手前が疵の深い側。

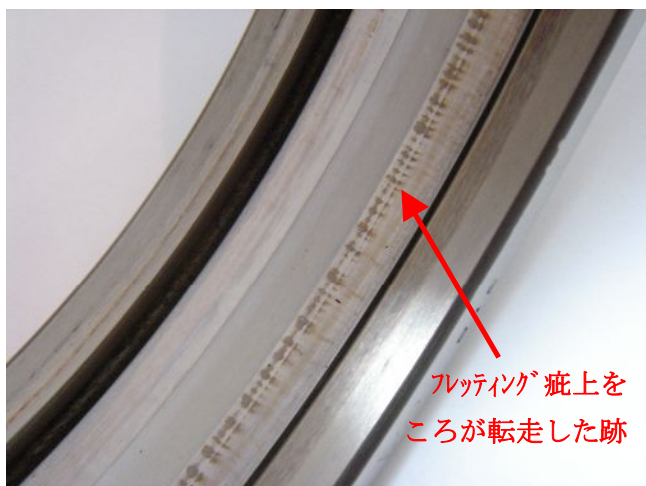
画像3 [外輪軌道面3]

外輪軌道面の“フレットニング”。刻印側から確認。疵の浅い側。

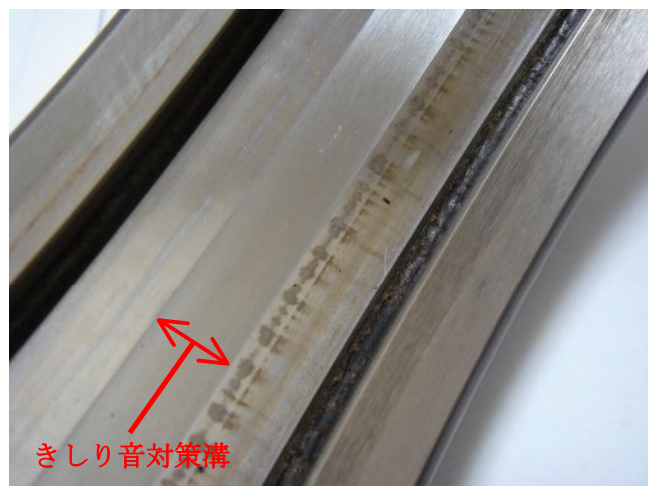
画像4 [外輪軌道面4]

外輪軌道面の“フレットニング”。刻印側から確認。画像3を拡大。

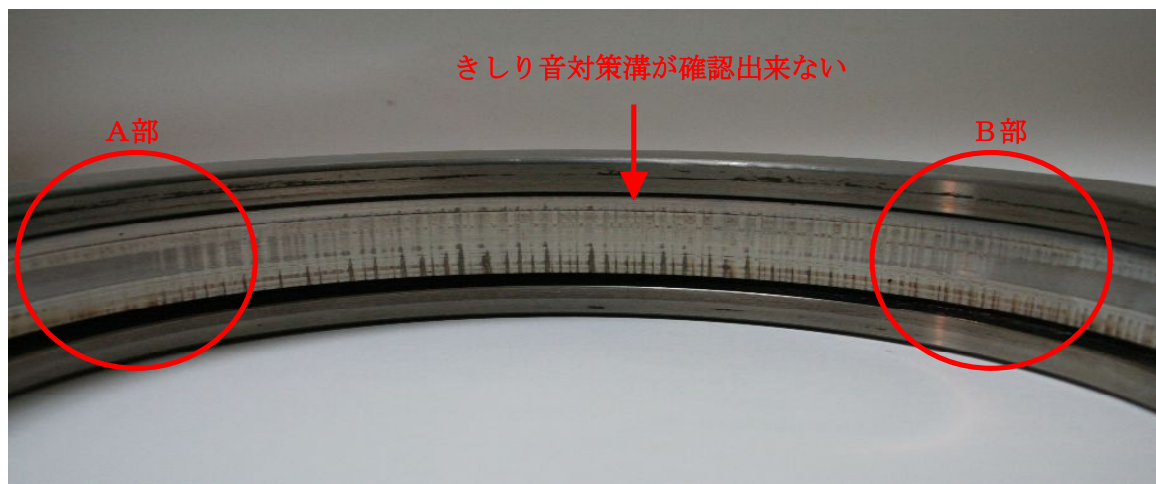
画像5 [外輪軌道面5]

“フレットニング” 疵の深い側（円周半分）。
A部とB部から“きしり音対策溝”もフレットニングが発生している。

- ① 外輪軌道面半周の刻印側に深い“フレットィング”が認められ、その疵の上を転動体が転走していることから、異音の発生はこの“フレットィング”によるものが大きいと考えられ、組み込み後の使用期間が15ヶ月程である為、組み込み不良が原因ではないと判断されます。
なお、この“フレットィング”は疵の痕跡から、軸受の回転が停止中の振動や変動荷重、またはラジアル荷重が掛かりながらの過大な一方向のアキシャル荷重によるものと推定されます。
- ② 転動体をクエン酸洗浄処理することにより変色が除去できたことから、変色の原因は“油焼け”によるものであり、低温の発熱があったことが認められます。
(クエン酸洗浄処理により変色が除去出来ない場合は“テンパカラー”であり、軸受が300~400度以上に加熱された場合に発生します。)
- ③ 転動体の片側に“かじり”が認められ、外輪転送面の肩(刻印側の半周)が“クリープ”により鏡面化していること、また、保持器の一部が外輪と密に接触している痕跡が認められることから、過大な一方向のアキシャル荷重が発生していたことが推定されます。
- ④ 潤滑材の選定・補充間隔において、特に問題点は認められませんが、充填量においてはハウジング容積が確認出来ておりません為、90gが最適値であるかどうかの判断は再度検討する必要があります。
当軸受は砲金保持器の為、プレス保持器と比較すると軸受空間容積が少なく、過度な充填は発熱の原因となります。

- ★ 軸受停止中の微振動の有無。(フレットィング、発熱の対策)
- ★ 軸のたわみ、ならびに軸・ハウジングとのしめしろ。(クリープ、発熱の対策)
- ★ 潤滑充填量。(発熱、劣化の対策)

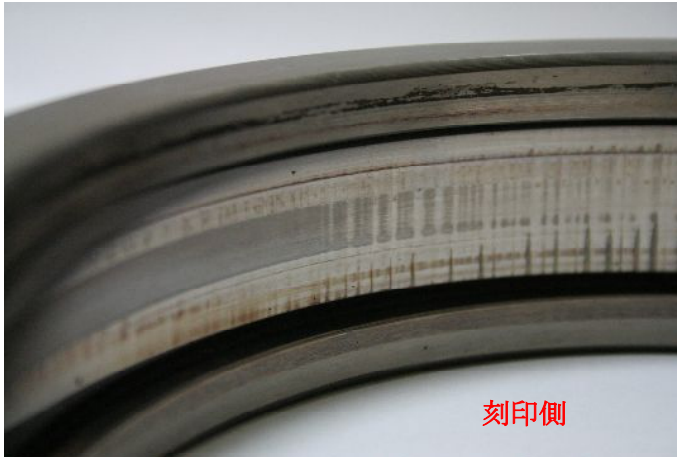
画像6 [外輪軌道面6]

画像5 A部を拡大

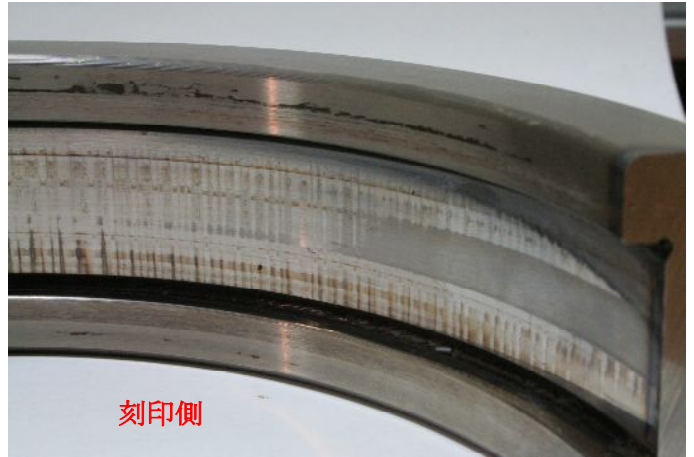
画像7 [外輪軌道面7]

画像5 B部を拡大

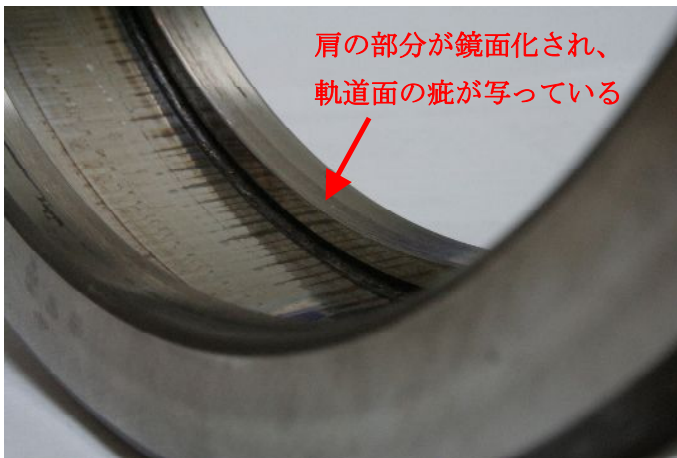
画像8 [外輪軌道面肩1]

転動体接触による、外輪軌道面の刻印側肩の鏡面化。

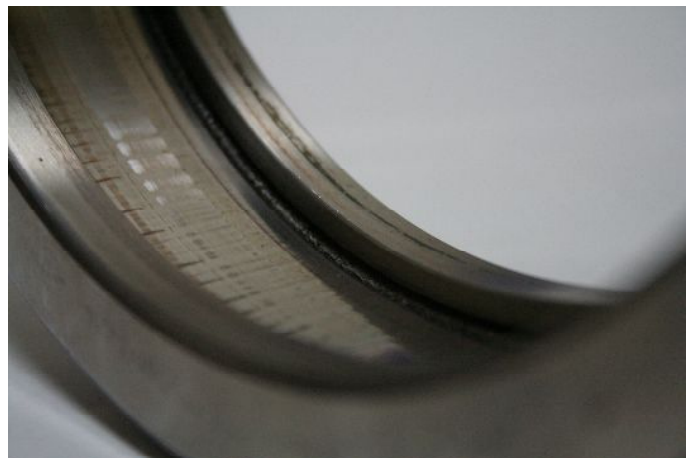
画像9 [外輪軌道面肩2]

画像8の反刻印側から見た外輪軌道面。軌道面の写りは認められない。

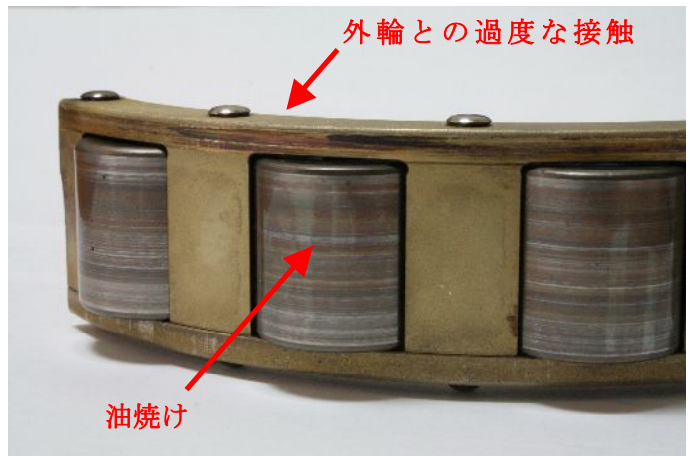
画像11 [保持器]

一部の箇所に外輪と干渉した疵が認められる。

全ての転動体に“油焼け”が認められる。
保持器の一部に接触痕が認められる。
