# 調査報告例

件名：7008L1DB+KL5A+S4.5X2 損傷調査

紙管コアチャック内部ベアリングの損傷原因の調査依頼を受けたものである。

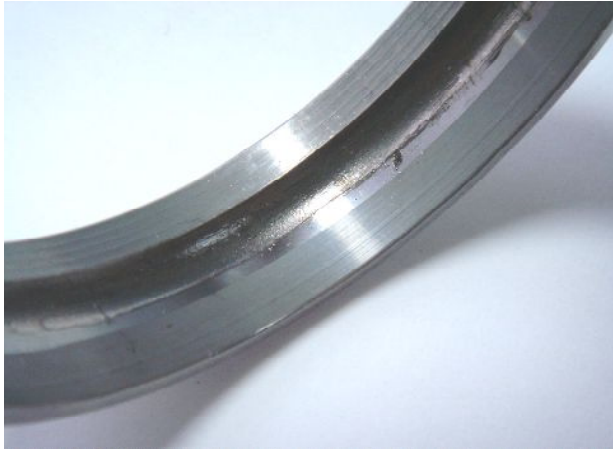
画像 1

一方の外輪軌道面には、かすかな圧痕[画像1参照]が認められる。また、もう一方の外輪軌道面全周に、フレーキング[画像2参照]が認められる。なおこの損傷は軌道溝中心から1mm程ずれた箇所に発生している。

外輪軌道面のかすかな圧痕。

取替後の使用期間が異常発覚まで約4日と極端に短いこと、記載のスラスト荷重、また回転数は当軸受において十分耐えうる値であること、外観や軌道面の状況を含め総合的に判断すると、過大な一方向へのスラスト荷重によるものと判断される為、規定荷重範囲内で使用されているか、再度ご確認願います。

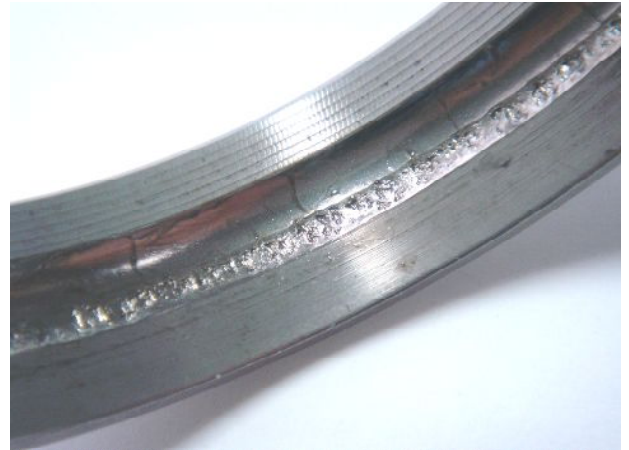
画像 2

外輪軌道面のフレーキング。

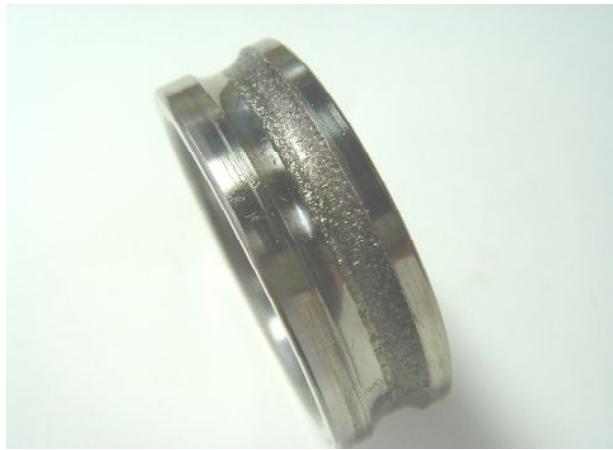
画像 3

一方の内輪軌道面全周に、フレーキング[画像3参照]が認められる。なおこの損傷は軌道溝中心から1mm程ずれた箇所に発生し、内輪形状を変形させている。また、もう一方の内輪軌道面には、かすかな圧痕[画像4参照]が認められる。

内輪軌道面のフレーキング。

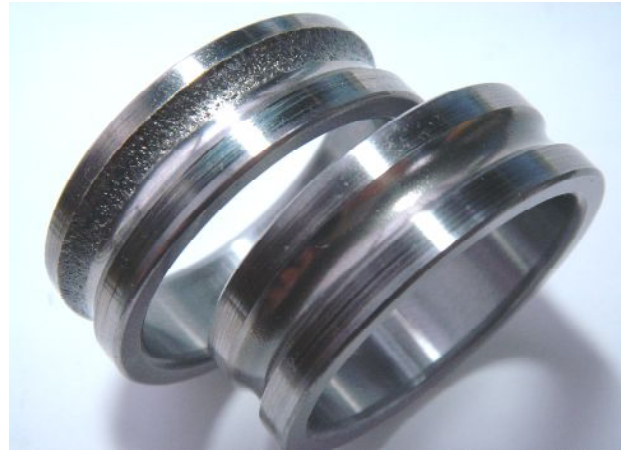
画像 4

内輪軌道面のフレーキング。

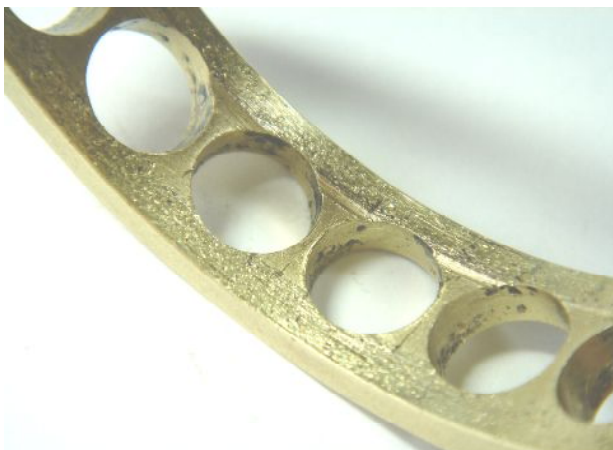
画像 5

一方の保持器内側に、過大な切り込みキズ[画像5参照]が認められる。これは、内輪形状の変形に伴うものである。もう一方の保持器には、フレーキング片による切り込みキズ[画像6参照]が認められる。

内輪形状の変形に伴う、保持器の切り込みキズ。

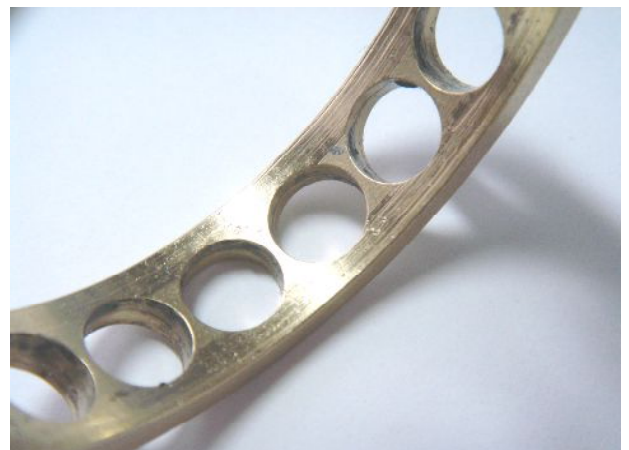
画像 6

フレーキング片による、保持器の切り込みキズ。
