調査報告例

件名：22309C 外輪及び保持器割損調査の件

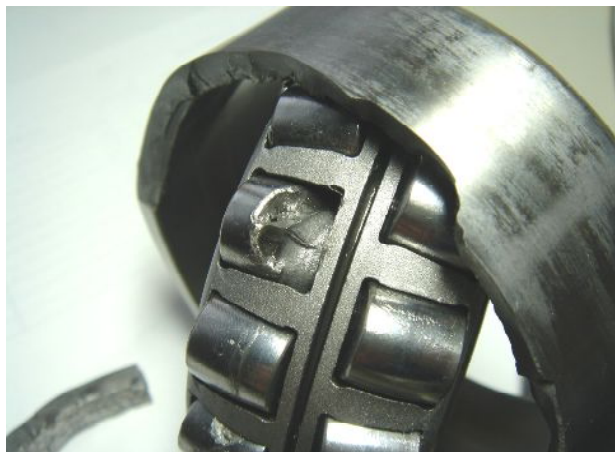
画像 1

1) 外観 [別紙 画像1参照]

外輪：片列の外周約1/2が割損。

内輪：特に異常は認められない。

過大なアキシャル荷重により内外輪転道面にフレーキングが発生→ラジアル荷重も付加されストレスが大きい箇所(外輪)が割損→割損部に転動体が接触→転動体にフレーキング、割れが発生→内輪転道面にさらに割損片がかみ込まれフレーキングが増発。

外輪割損部および転動体のフレーキングと割れ。

※軸方向荷重の再確認を願います。

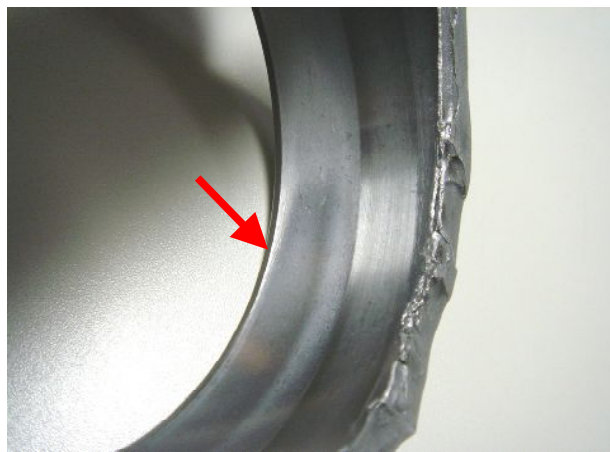
画像 2

外輪：割損箇所の前後にフレーキングが認められる。割損片にフレーキングが認められる。

ラジアル荷重による、外輪転道面の走行跡

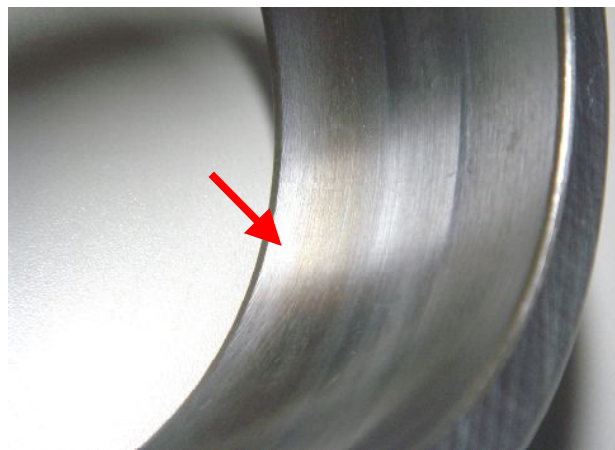
画像 3

潤滑不良に伴う、変色が認められる。

潤滑不良による変色。

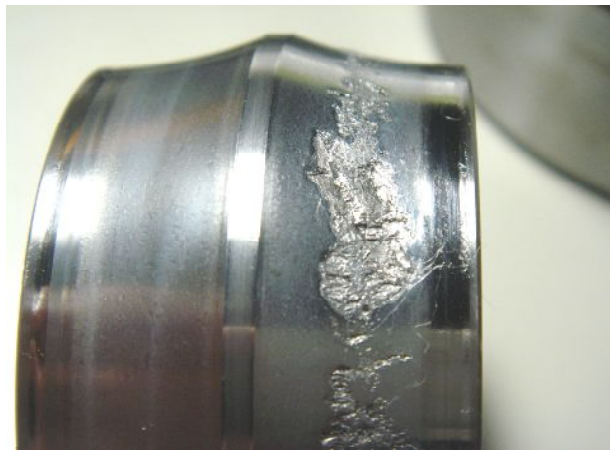
画像 4

内輪：割損側にフレーキングが認められる。反対側は圧痕が認められる。

過大なアキシャル荷重および割損片かみ込みによる、内輪転道面のフレーキング。

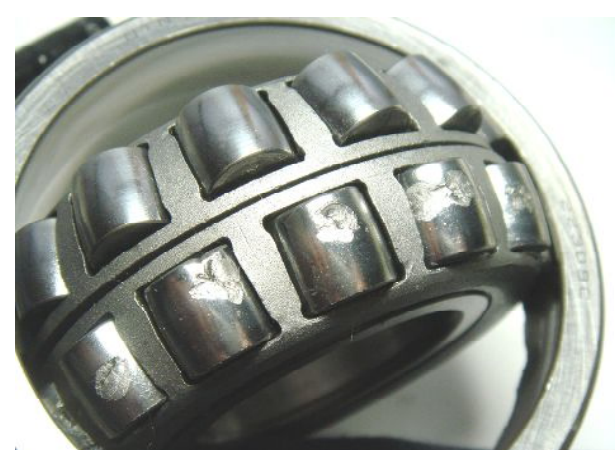
画像 5

片列のみにフレーキング、割れが認められる。反対列においては、微小な圧痕が認められる。

外輪割損側の転動体のフレーキングおよび割れ。反対列の微小な圧痕。

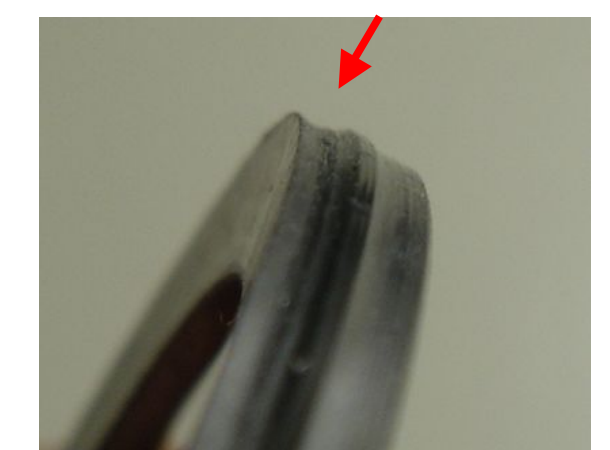
画像 6

特に大きな疵は認められないが、案内輪片側が偏摩耗により変形している。

外観や軌道面、特に保持器の案内輪の摩耗変形状況から総合的に判断すると、軸受に過大なアキシャル荷重が発生していたことと想定されます。ただし、上記使用状況から、過大なアキシャル荷重が突発的なものか、長期における過剰負荷であったものかの判断は致しかねます。

過大なアキシャル荷重にともなう案内輪の変形。
