# 調 査 報 告 例

件 名 : 23028BL1D1X50C3 の破損調査の件

自動調心ころ軸受 23028BL1D1X50C3 の破損原因に関する調査依頼を受けたものである。

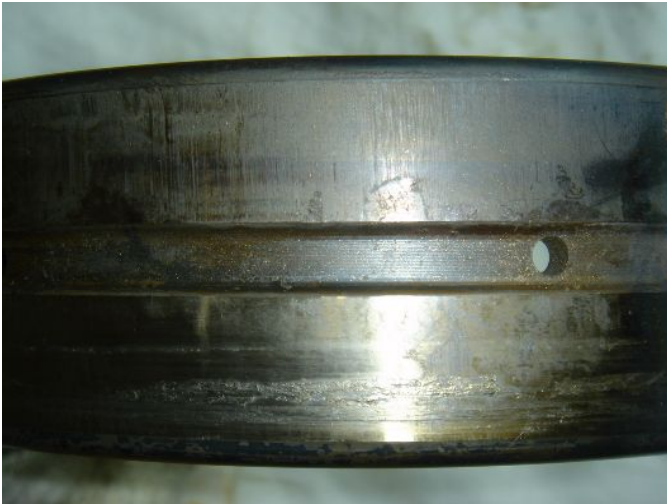
画像1 [外輪外径面]

外径面：スピン痕（外輪が廻った疵）が確認される。

・外輪にスピン痕。

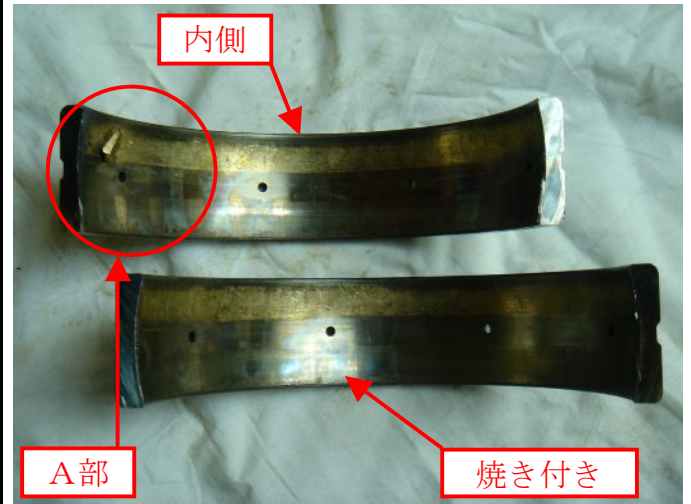
画像2 [外輪軌道面-1]

軌道面：内側⇒保持器の磨耗粉（黄銅色）が溶着している。  
ほぼフレーキング状態。

外側⇒焼き付きが確認される。

・保持器の磨耗粉（黄銅色）が溶着している。  
・転動体のピッチ間隔で生じた焼き付き。

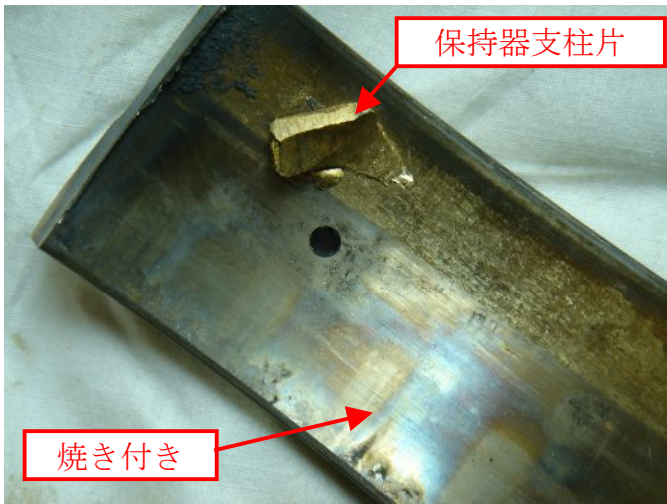
画像3 [外輪軌道面-2]

・画像2のA部拡大。  
保持器支柱片が溶着している。

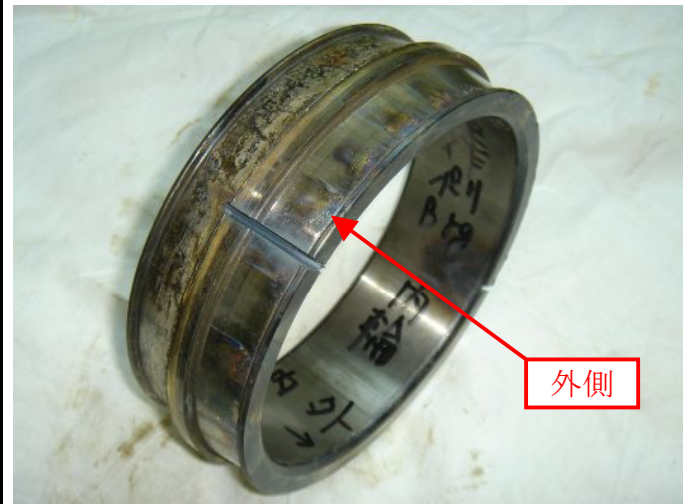
画像4 [内輪軌道面-1]

外側⇒焼き付きが確認される。

・外側に転動体のピッチ間隔で生じた焼き付き。

② 操作側、駆動側ともに内輪の保持器案内部分（内側方向）の全周および転動体端面にかじりが生じていること（画像 5、17、18、19）から、何らかの内側へ引っ張る力（仮定）により、かじりが生じ、保持器のポケットが磨耗され、転動体のスキューが発生し、保持器支柱の折損に至り、磨耗粉や折れた支柱が転動体によって軸受片側全体に溶着したと考えられ、最終的に軸受がロックしたものと想定されます。また、このときに軸受が高温発熱し、一部の転動体が溶解したものと確認出来ますが、操作側軸受の外側の軌道面上に残っている転動体のピッチ間隔状の焼き付き痕（画像 4、5 参照）は、転動体の通過による上書き疵が見受けられないことから、軸受停止後に発熱の余波によって生成されたものと考えられます。

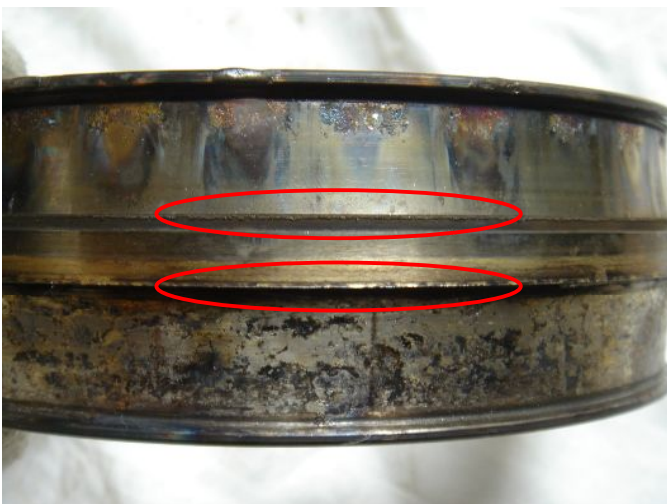
画像5 [内輪軌道面-2]

・内側（赤丸 下側）の保持器案内部分（肩）全周に生じたかじり痕。

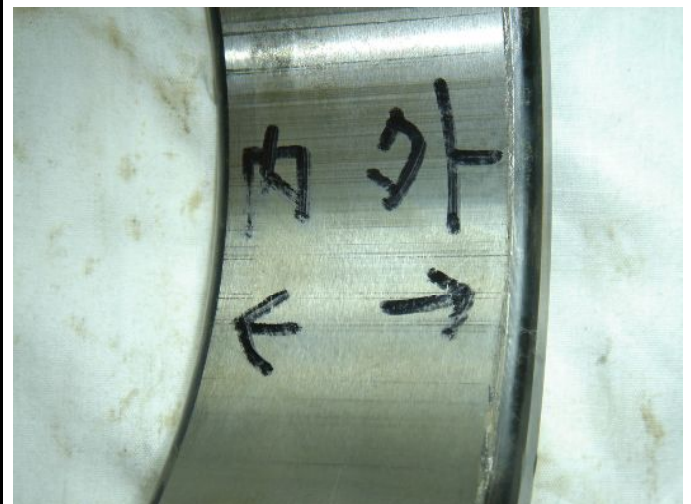
画像6 [[内輪内径面]

・取り外し時に生じたと思われる軸方向の線疵。

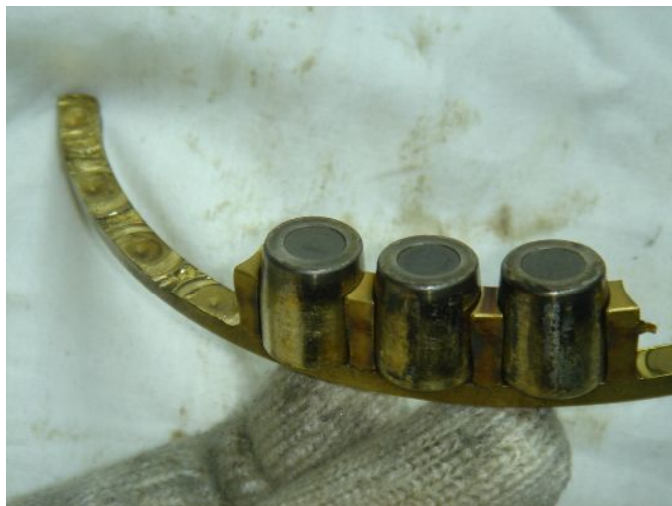
画像 7 【保持器内側と転動体-1】

内側⇒支柱の折損が確認される。ポケットはかなり磨耗している。

- ・支柱が折れた保持器。

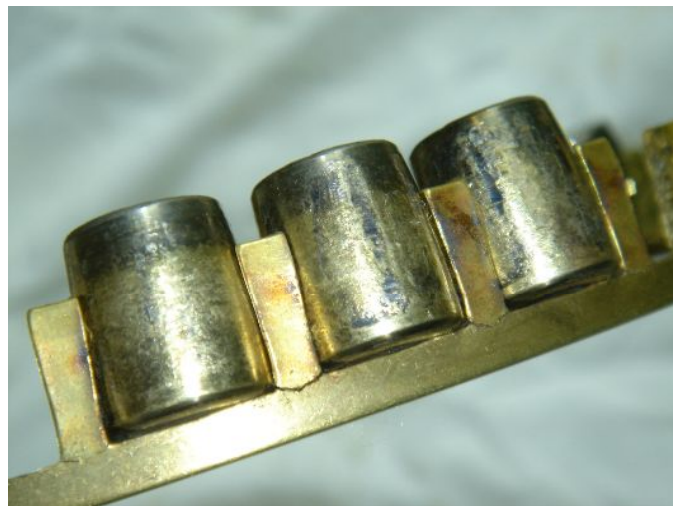
画像 8 【保持器内側と転動体-2】

- ・保持器の磨耗粉（黄銅色）が溶着している。
- ・保持器にはヒビが確認できる。

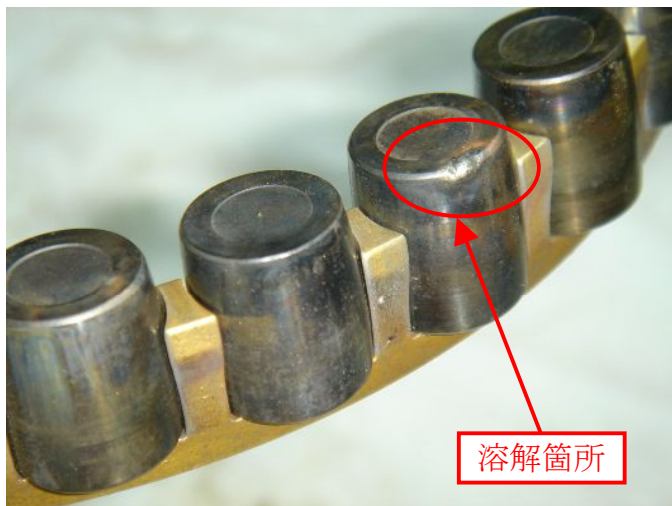
画像 9 【保持器外側と転動体】

外側⇒焼き付きによる溶解が確認される。

外側⇒焼き付きによる変色が確認される。

- ・焼き付きにより変色した保持器と転動体。  
一部の転動体は、高温の為に、溶解している。

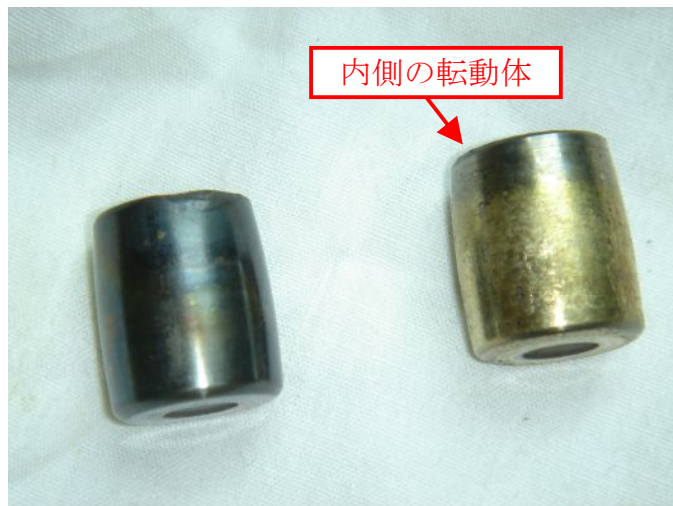
画像 10 【内側と外側の転動体】

- ・内側と外側の転動体の違い。  
全てのところが同じ状態である。

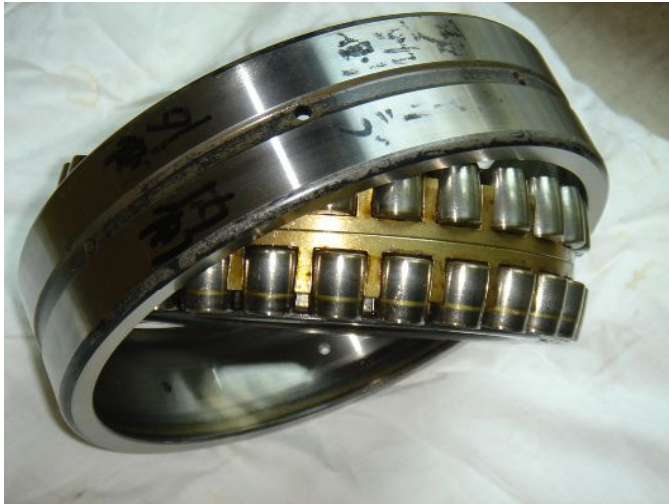
画像 11 [外輪外径面]

・特に損傷は確認されない。

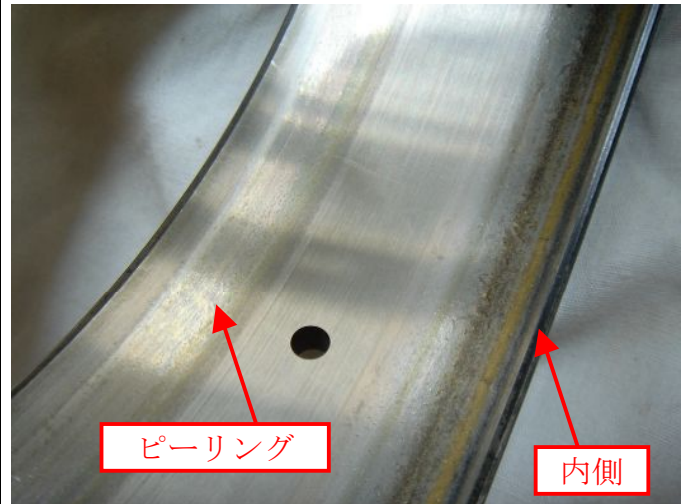
画像 12 [外輪軌道面]

外側⇒ピーリングが確認される。

・保持器の磨耗粉（黄銅色）が溶着している。  
・転走跡の歪みは特に確認されない。

① 軌道面の転走跡が歪んでないことから、組み込み後は正常回転していたものと考えられます。

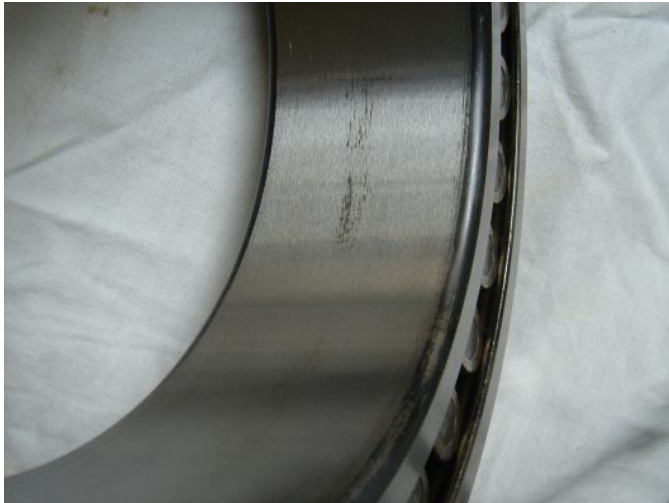
画像 13 [内輪内径面]

・特に損傷は確認されない。

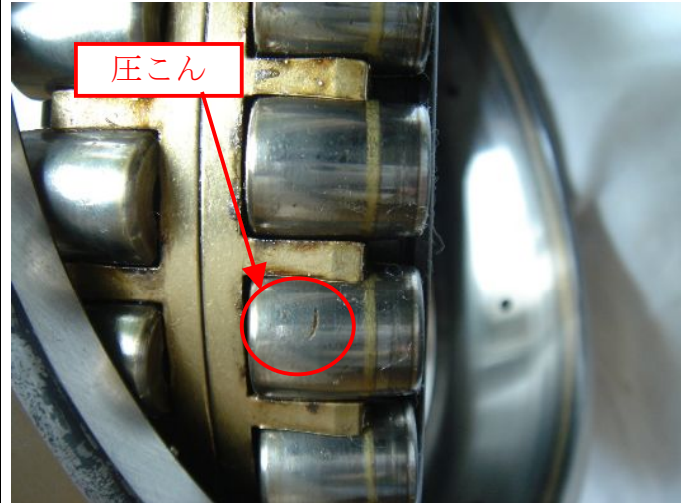
画像 14 [内側の保持器と転動体]

・保持器の磨耗粉（黄銅色）が溶着している。  
・圧痕も確認される。

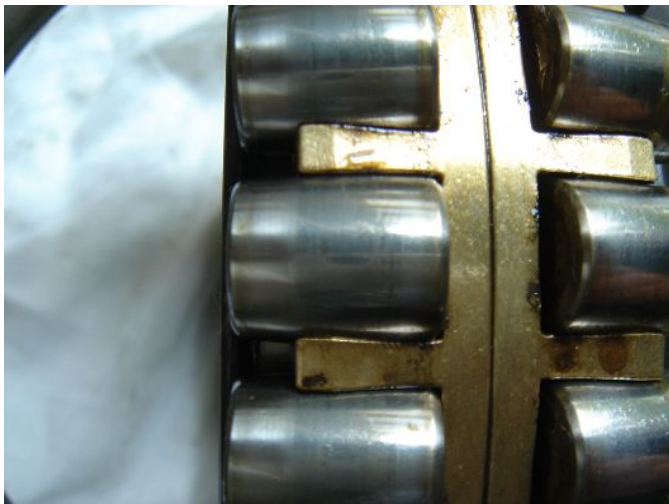
画像 15 [外側の保持器と転動体]

外側⇒スミアリングが確認される。

・スミアリングが生じている。

- ★ 各所にスミアリングやピーリングが見受けられますが、これらは潤滑不良時にも発生しやすい疵であります。潤滑状態を再度ご確認ください。
- ★ 軸内部を高温蒸気が通っているとのことですが、現在ご使用の軸受耐熱温度は 120℃以下です。軸受周辺温度が 120℃を超える場合は耐熱使用の軸受を必ずご使用願います。
- ★ 軸受を内側へ引っ張る力が発生したのではと仮定いたしておりますが、キャンバスの張りやその他要因によって発生する事由は別途ご確認ください。

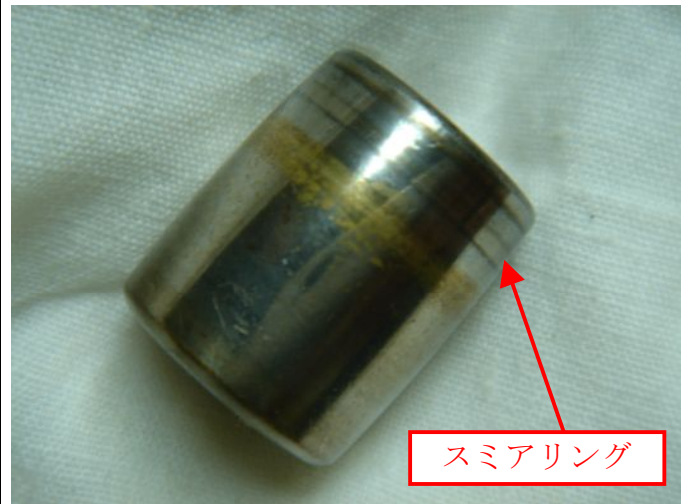
画像 16 [内側の転動体]

内側⇒保持器の磨耗粉（黄銅色）が溶着している。スミアリングも確認される。

・保持器の磨耗粉（黄銅色）が溶着している。  
・スミアリングも確認される。

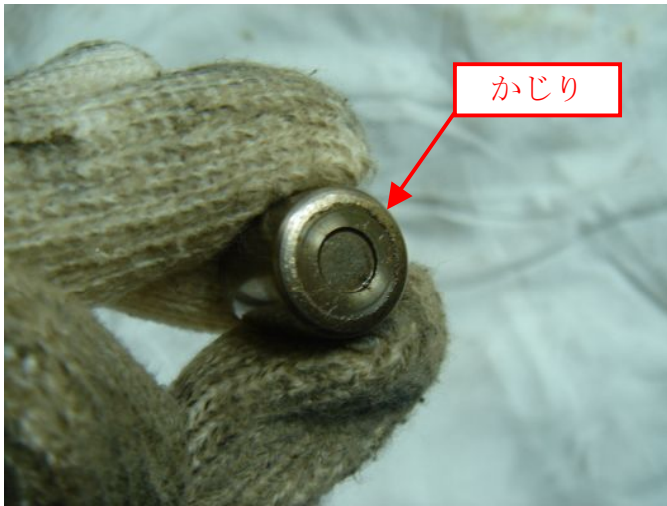
画像 17 [内側の転動体]

- ・端面にかじりが生じている。

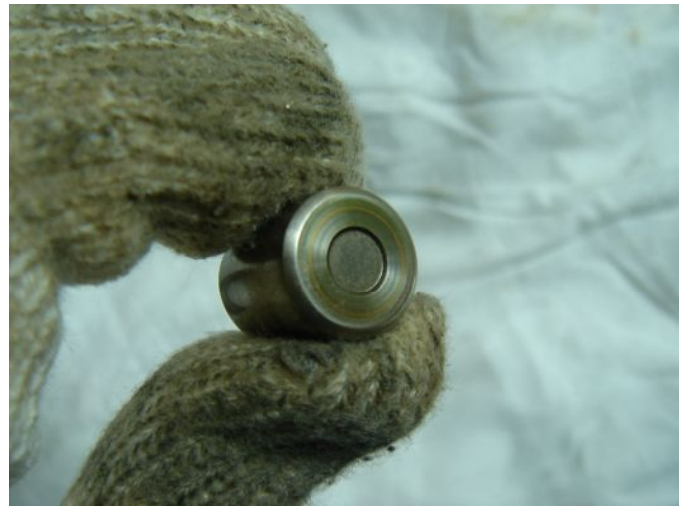
画像 18 [外側の転動体]

- ・端面に保持器の磨耗粉（黄銅色）が溶着している。
- ・かじり痕は確認されない。

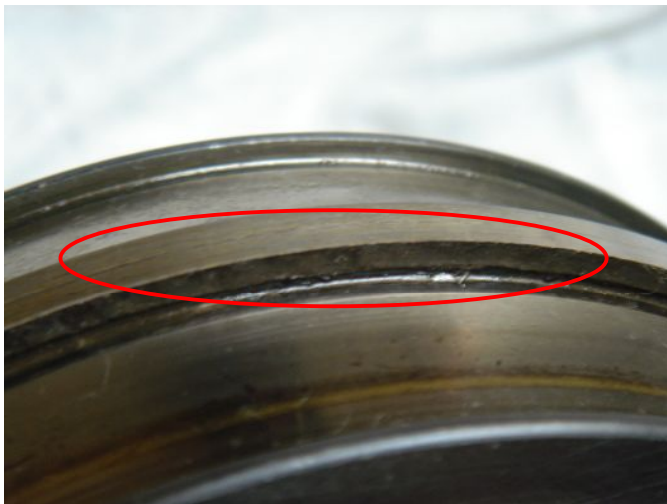
画像 19 [内輪軌道面 内側より]

保持器案内部分全周（肩）にかじりが確認される。

- ・保持器案内部分（肩）全周に生じたかじり痕。
- ・軌道面には多数の圧痕が生じている。

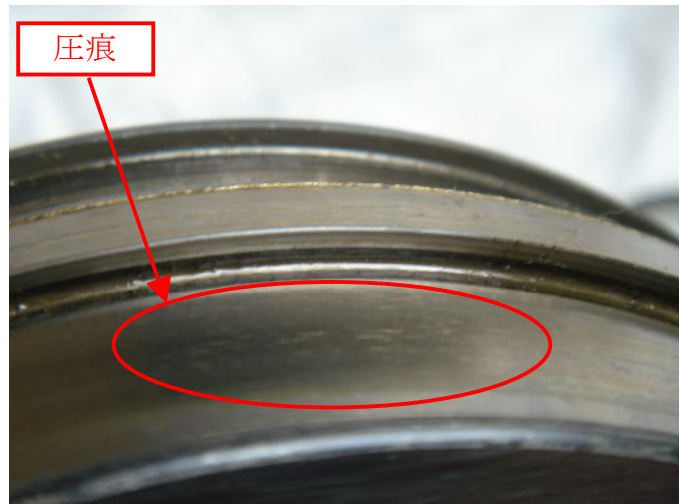
画像 20 [[内輪軌道面 外側より]

外側⇒圧痕が確認される。

- ・保持器案内部分（肩）は特に損傷は確認されない。
- ・軌道面には多数の圧痕が生じている。
