件名：LH-22213BK+H313X 損傷原因調査の件

自動調心ころ軸受 LH-22213BK とアダプタ H313X の損傷原因の調査依頼を受けたものである。

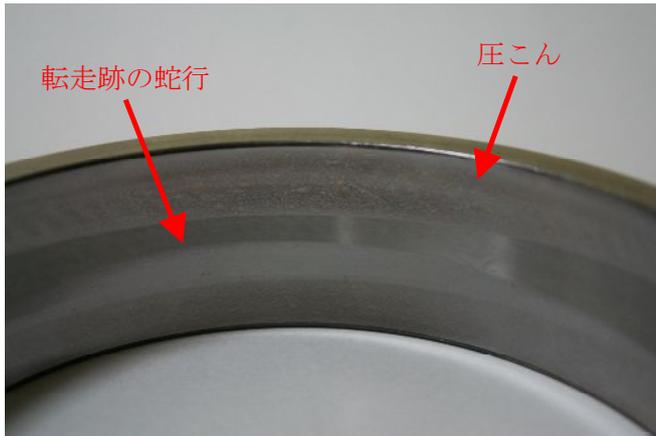
画像1 [外輪軌道面1]

- 外輪軌道面の転走跡が蛇行している。また刻印側の半周に“圧こん”が、反刻印側の全周に“圧こん”と“フレットニング”が確認される。

転走跡の蛇行と、全周についての圧こん。

- ① アダプタが大きく歪み破損していることから、かなり大きな力によってナット締付部分（肉厚が薄い部分）から分解したと判断されます。また、アダプタの嵌め合い部分（軸側、軸受側）が黒く焼付き変色した跡が確認されることから、摩耗による発熱（高温度）があったと推測されます。
(アダプタの全寸が 50mm に対して破損品実測値 51.25mm)
- ② 軸受外輪において、外径面に損傷は見当たらず、転走跡が大きく歪んでおり、歪跡が転走痕に比べ薄いこと、また“しめしろ不足”時に見られるフレッチングが歪んだ転走跡上に確認されることから、アダプタ破損後に軸受内輪が左右に振れて発生した疵であると推測されます。
- ③ 軸受に確認された圧こんは、アダプタ破損時に発生した金属粉によるものと推測されます。

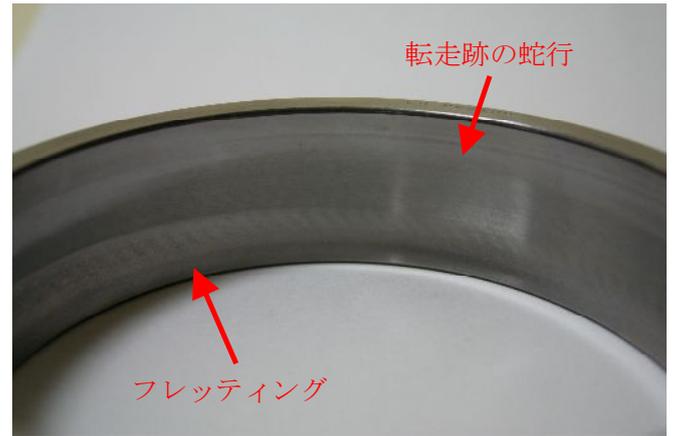
画像2 [外輪軌道面2]

転走跡の蛇行と、全周についてのフレットニング。

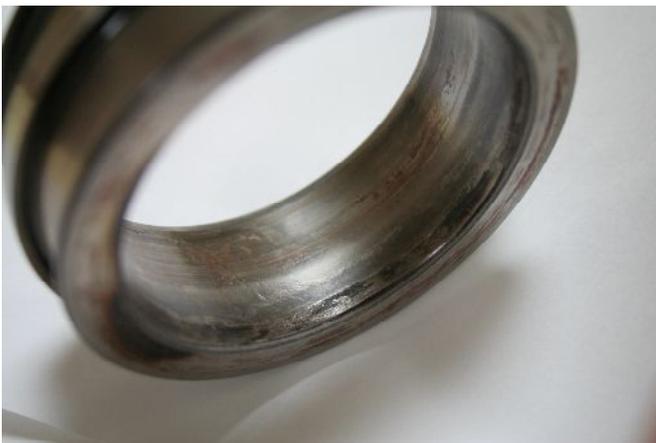
画像3 [内輪内径面1]

- 内輪内径面全周に、“摩耗”や“焼付き”による変色が確認される。
- 軌道面全周に“圧こん”が確認される。

摩耗と発熱による変色。

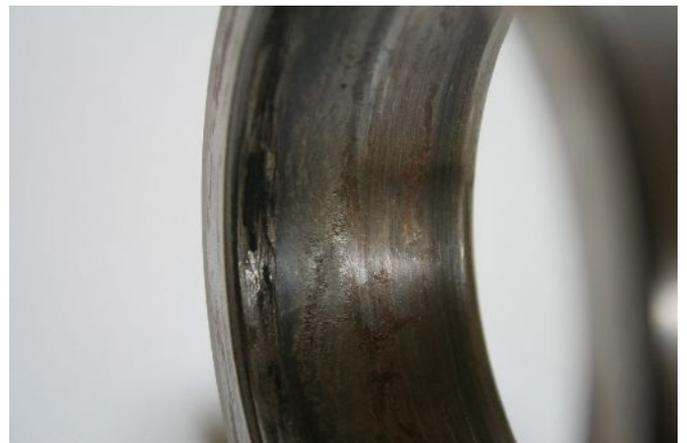
画像4 [内輪内径面2]

左画像拡大。

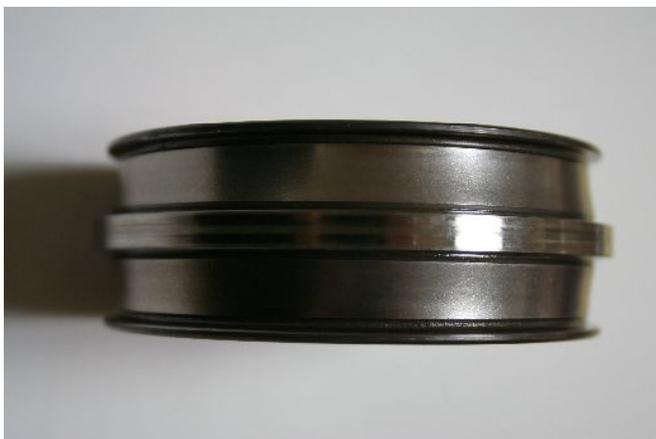
画像5 [内輪軌道面]

軌道面全周の圧こん。

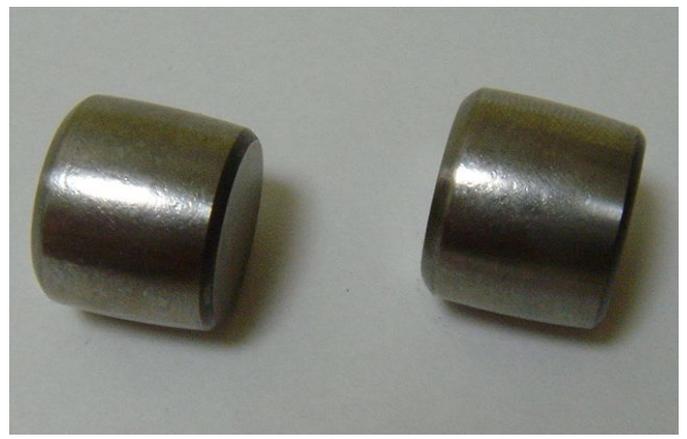
画像6 [転動体(ころ)]

- 全周に“圧こん”が確認される。

転動体全周の圧こん。

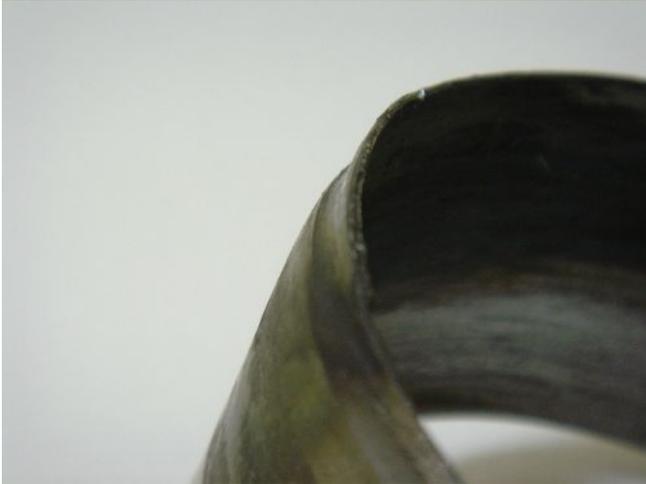
画像7 [アダプタ 最薄ネジ部]

- 軸および軸受との嵌め合い面に“焼付き”が確認される。
- ナット取付け部分が割れて分解されている。また軸受嵌め合い部が大きく歪んでいる。

アダプタ破断箇所。破断面は引き伸ばされ薄い。
(全寸が 1.25mm 伸びている。)

アダプタの嵌め合い面（軸側か軸受側は不明）の摩擦抵抗が少ない方にスピンの発生し、ナットがアダプタを締め付け、肉厚が薄い部分が引っ張り伸ばされ破断した。これに伴い、軸受の嵌め合いが完全に無くなり軸受が振れたものと考えられます。よって軸受の損傷は二次的な原因によるものです。

軸公差：推奨値 h9（上 0 下 -74 μ m）・・・軸径 60、アダプタを使用する場合

組み込み時の残留スキマ値：推奨値 ラジアルスキマの減少量を最小 30~最大 40 μ m に合わせる。

⇒締め付け後のスキマ値が 15~45 μ m に入るように締め込む。

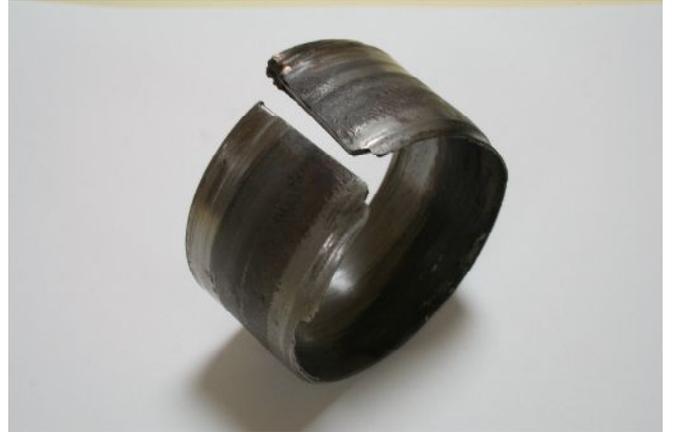
画像8 [アダプタ外径面]

変形したアダプタ。摩耗と焼付きによる変色。

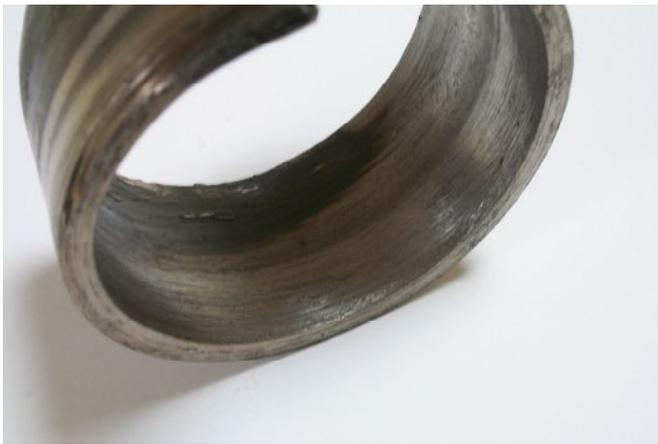
画像9 [アダプタ内径面]

摩耗と焼付きによる変色。

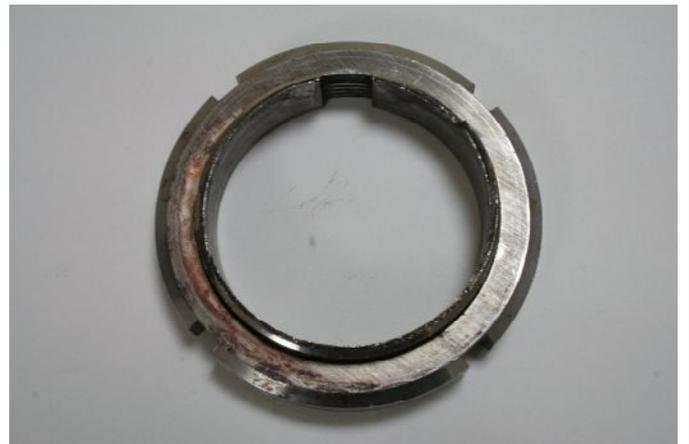
画像10 [ナット]

軸受との摩擦熱による変色。
