調査報告例

件名：NU319G1CM 内輪及び転動体の疵調査の件

円筒ころ軸受 NU319G1CM の内輪軌道面および転動体の疵に関する調査依頼を受けたものである。

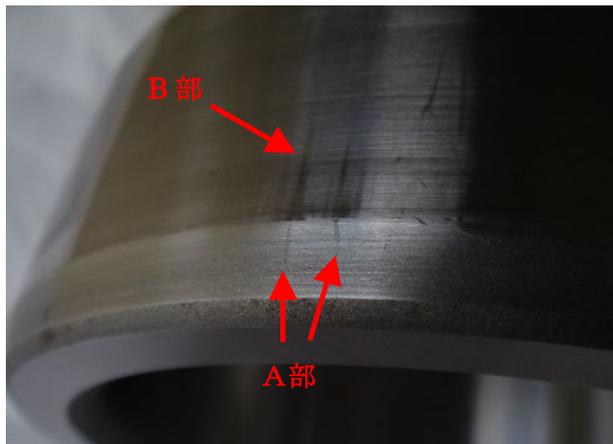
画像1 [内輪転走面]

内輪テーパ部から始まる“組み込み疵”(A部)と、
転走面の“組み込み疵”(B部)。

- ① 内輪転走面に“組み込み疵”を確認いたしました。この組み込み疵は、刻印側および反刻印側より互いに始まっており、軸受組み込み時に発生した疵です。また、疵の上を転動体が転走しております。
- ② 転動体に“組み込み疵”を確認いたしました。運転時間が短いことから、“フレーキング”まで至っておりません。
- ③ 当品番は内外輪が別梱包の為、輸送時に発生し易いフォールスブリネリングは発生いたしません。
- ④ 内輪内径面に2箇所、軸方向に対してやや傾いた組み込み疵を確認いたしました。

上記①~③の状況より総合的に判断すると、異音の発生は組み込み不良が原因であると考えられます。

★組み込み前に、軸受が接触する箇所の異物有無を確認ください。(ハウジング内部、軸表面)

★軸受の取付け取外し方法を再度ご確認ください。

- ・内輪を熱ばめ(100~110℃)し、軸への取付け後は、内輪が冷却したのを確認した上で、同様に外輪を組み込んでください。また、組み込み完了後は、必ず軸受が完全に常温に戻ったことを確認した上で、試運転をおこなってください。

- ・軸受に均等な圧での取付け取外しをお願いいたします。
- ・取付け時に引っ掛かりを感じた場合は無理に組み込まず、軸表面、軸肩及び内輪内径面の異物有無を確認し、軸を再洗浄の上、所定の方法にて取付けてください。

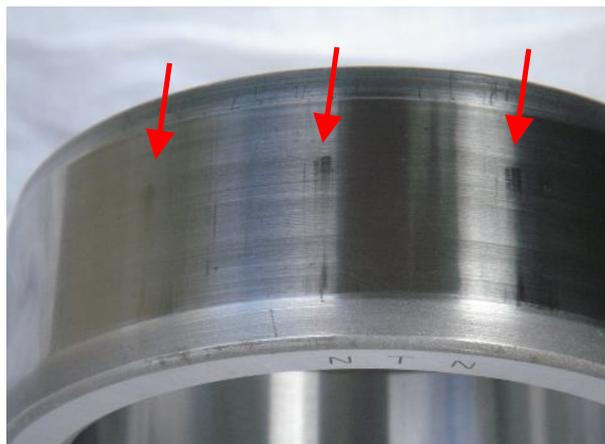
画像2 [内輪転走面]

ピッチ間隔に確認出来る“組み込み疵”。
(刻印側)

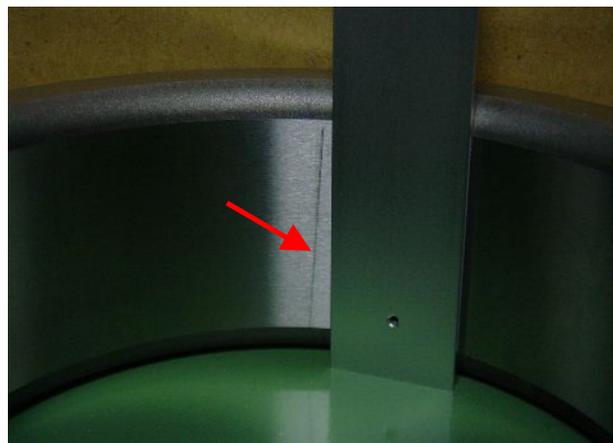
画像3 [内輪内径面1]

内輪内径面に“組み込み疵”。
軸方向に斜め向きの痕跡。

④の内輪内径面の疵は今回の損傷原因には当たりません。

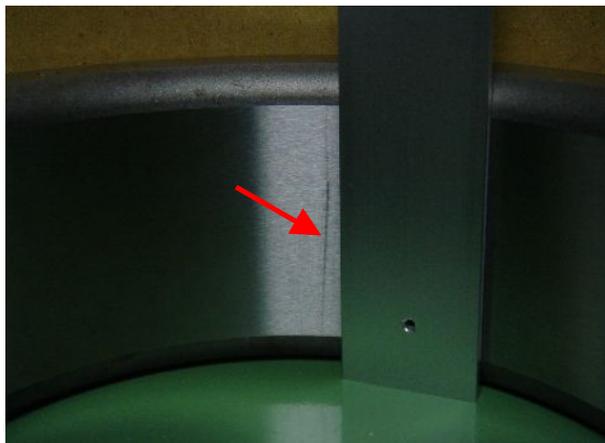
画像4 [内輪内径面2]

内輪内径面に“組み込み疵”。
軸方向に斜め向きの痕跡。

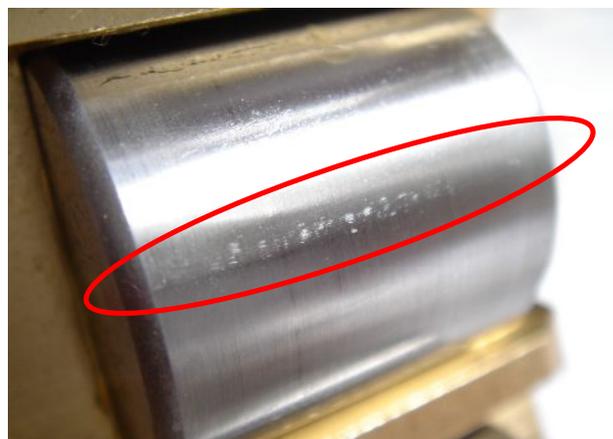
画像5 [転動体]

転動体に微小な“組み込み疵”。
