# 調査報告例

件名：22222BKD1C3 外輪割損調査の件 (1/4)

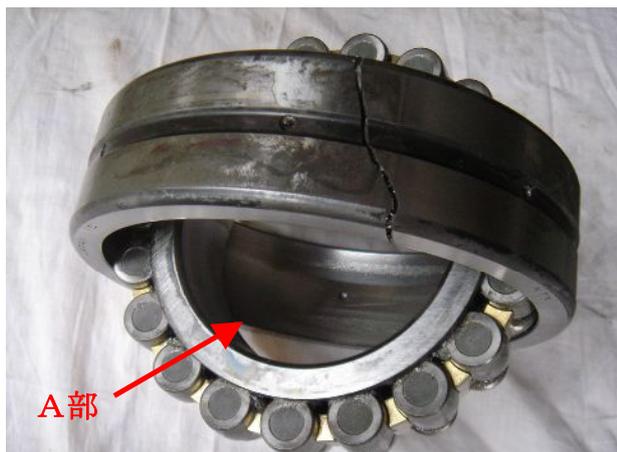
画像 1

外輪に1箇所の割損が認められる。

外輪外径面の組み込みキズと外輪割損部、対面の外輪軌道面にフレーキング。

今回の損傷は、ハウジングの上部カバーの取り付けミスによる軸受損傷と考えられます。これは、使用状況において特に問題点は無く、取替後の使用期間が異常発覚まで約6日間と極端に短いこと、また外観や軌道面の状況より総合的に判断すると、外輪軌道面のフレーキング発生箇所が互いに180度反転しており、且つその箇所の外輪外径面には、ハウジング上下カバーの合わせ面と一致する組み込みキズが確認された為です。損傷までの経緯としましては、ハウジング分割面のわずかな誤差が、軸受の外輪を圧迫変形させ、これによりスキマ過少を引き起こし、フレーキングに至ったと考えられます。

- ① 同サイズのプランマブロックのカバーを入れ違いで使用していないか。
- ② プランマブロック固定台に歪みが発生していないか。
- ③ 軸心が規定値で割り出されているか。
- ④ 固定側、自由側の設定及びガイドリング数に問題がないか。
- ⑤ ベルトのテンションは規定値で割り出されているか。

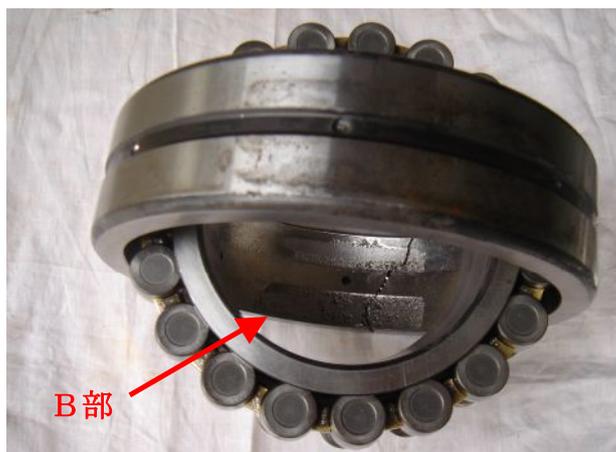
画像 2

画像 1 の 180 度反対側。外輪外径面の組み込みキズと、対面の外輪軌道面にフレーキング。

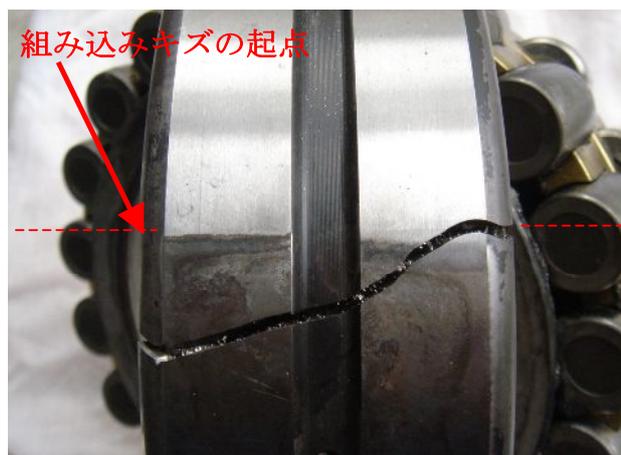
画像 3

画像 1 の外輪外径面の組み込みキズと外輪割損部拡大画像。

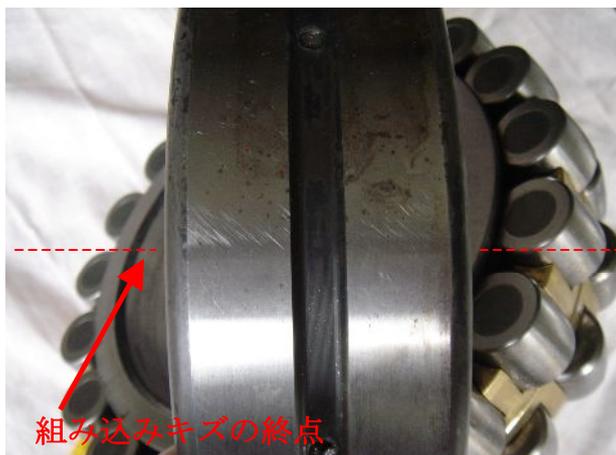
画像 4

画像 2 の外輪外径面の組み込みキズ拡大画像。

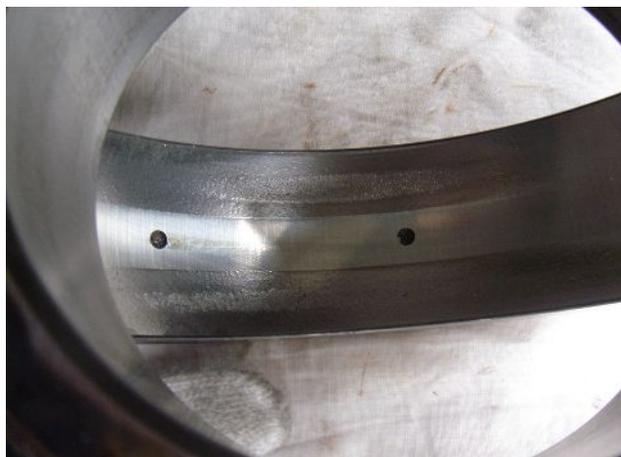
画像 5

外輪・・・軌道面両列に2箇所、フレーキングが認められる。なおこの損傷箇所は180度反転した箇所であり、またその裏側は外輪外径面の組み込み（ハマアイ）キズの端面と一致する。

画像 1 の A 部 外輪の軌道面フレーキング拡大画像。

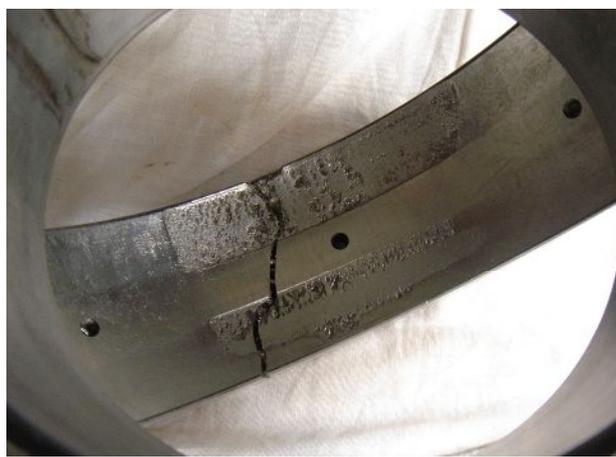
画像 6

画像 2 の B 部 外輪の軌道面フレーキング拡大画像。

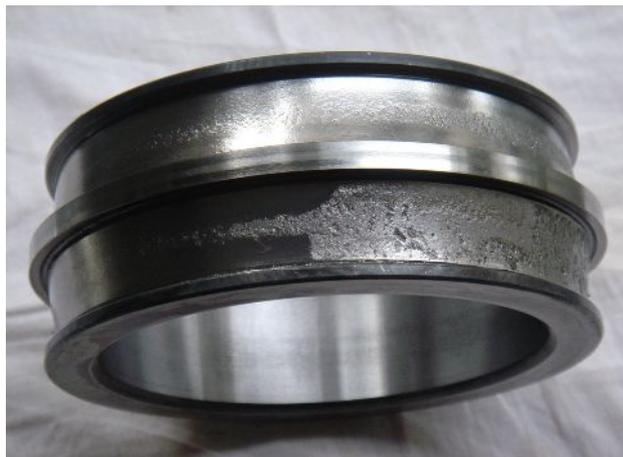
画像 7

内輪・・・軌道面両列の全周3/4程度にフレーキングが認められる。なお片列のフレーキングは特に粗い。その他、圧こんが認められる箇所が1/4程度あり、内輪内径面からアダプタの切れ目の箇所であることが認められる。

内輪軌道面のフレーキング。

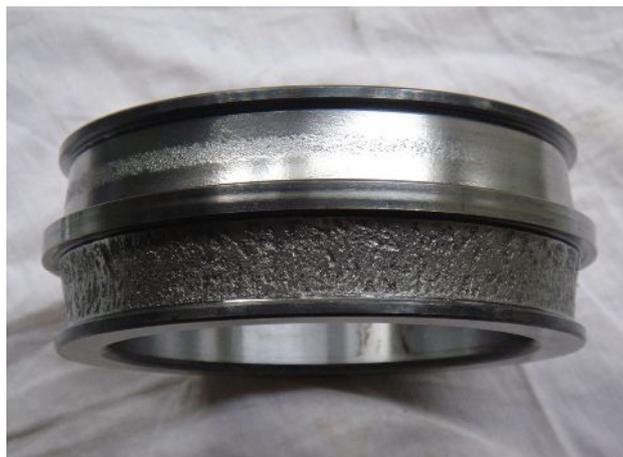
画像 8

画像 7 の 90 度反時計周り側。  
内輪軌道面のフレーキング。

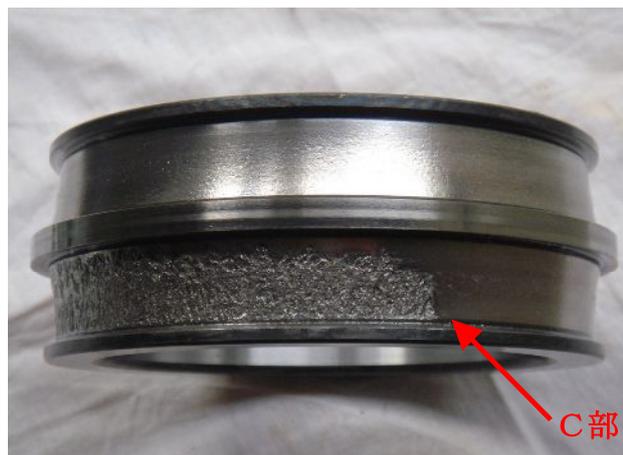
画像 9

画像 8 の 90 度反時計周り側。  
内輪軌道面のフレーキング。

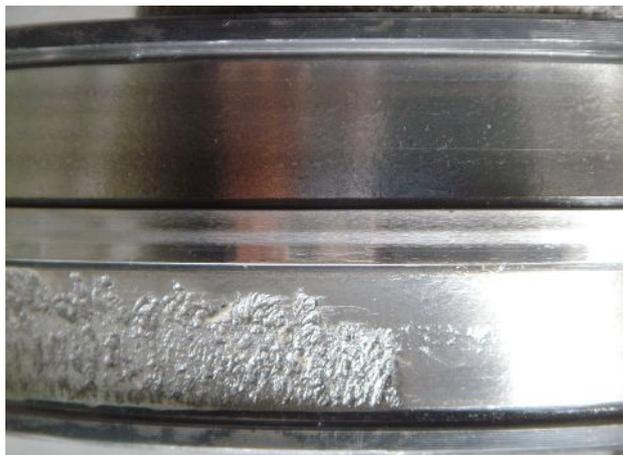
画像 1 0

画像 9 の C 部 フレーキング起点の拡大画像。

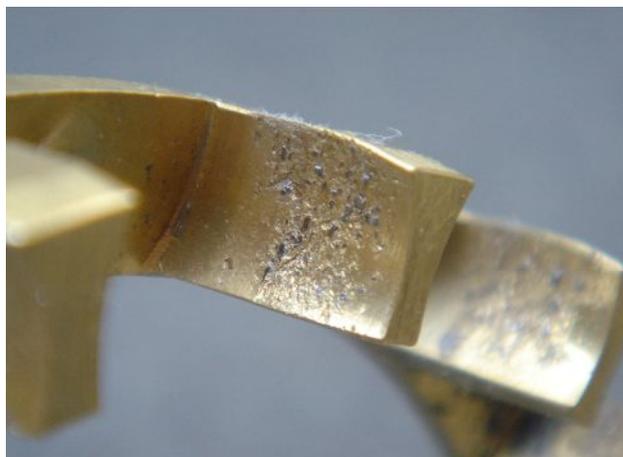
画像 1 1

グリーススポットに、フレーキング片のかみ込みによる圧こんが認められる。

フレーキング片のかみ込みによる、保持器の圧こん。

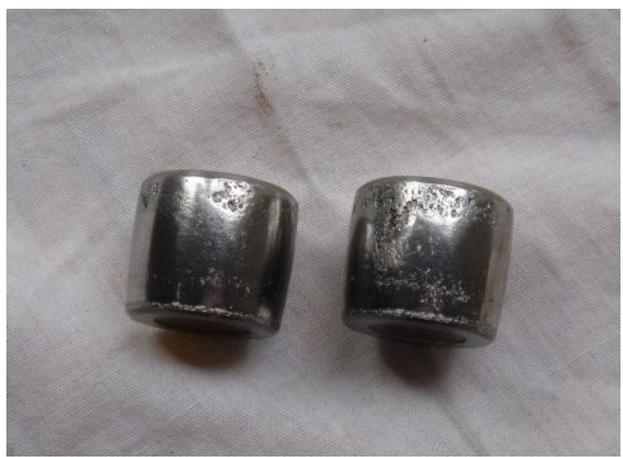
画像 1 2

転動体全体に、フレーキング片のかみ込みによる圧こんが認められる。

画像 1 1 の転動体（ころ）の圧こん拡大画像。
