調 査 報 告 例

件 名：6317CMとNU321SMG1の破損調査の件

深溝玉軸受 6317CM と NU321SMG1 の破損および軸の磨耗原因に関する調査依頼を受けたものである。

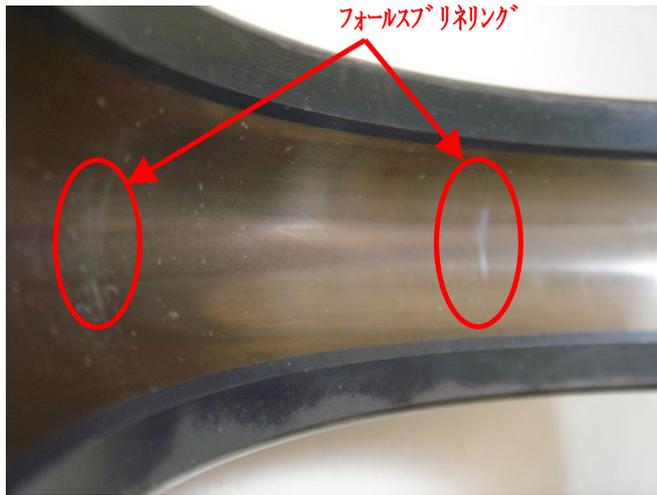
画像1 [外輪軌道面-1]

軌道面：転走跡の傾きとピッチ間隔でのフォールスブリネリングが確認された。
外径面：特に異常は確認されない。

・ピッチ間隔でのフォールスブリネリング。

- ① 内輪内径面にクリープが確認されることから、軸と内輪とのしめしろ不足であると考えられます。
電動機用軸受の推奨はめあい値は軸径 85mm の場合 K5 であり、これを満たす軸の寸法許容差は+18 ~+3 μ m である為、今回の使用状況（ハメアイ：軸 5 μ m）は下限に近い値となっております。
前回の軸受交換時に既に軸が磨耗していおり、軸受交換のみであった想定すれば、クリープの発生しやすい状況であったことが推測できます。
- ② クリープ発生箇所がほぼ鏡面状態に近いことから、ハメアイ部分・内輪の肩部分の磨耗ならびに、内輪内径の寸法変化（肩が磨耗している側の内径寸法が微妙に大きい）は、約 5 年の年月において特に異常が検知されなかったことを踏まえると、長い時間を経て生成されたものと考えられます。なお、軸の肩部分の磨耗においては、一方向（駆動側）からのアキシアル荷重によるものと考えられます。
- ③ 外輪軌道面の転走跡において、軸荷重側の軌道面（別紙 画像 2 の下側参照）に傾きが生じていないことから内輪が駆動側へ傾く荷重が働いていたと考えられます。本来、転走跡が傾いている（蛇行）場合は、保持器にストレスがかかり、破損・分解に至りますが、今回の場合は、保持器に損傷症状が見受けられない為、短時間のストレスであったと考えられます。
- ④ 内外輪の軌道面上に確認された、ピッチ間隔でのフォールスプリネリングは、転走跡の上からの痕跡である為、軸受取り外し時などの振動によるものと判断されます。

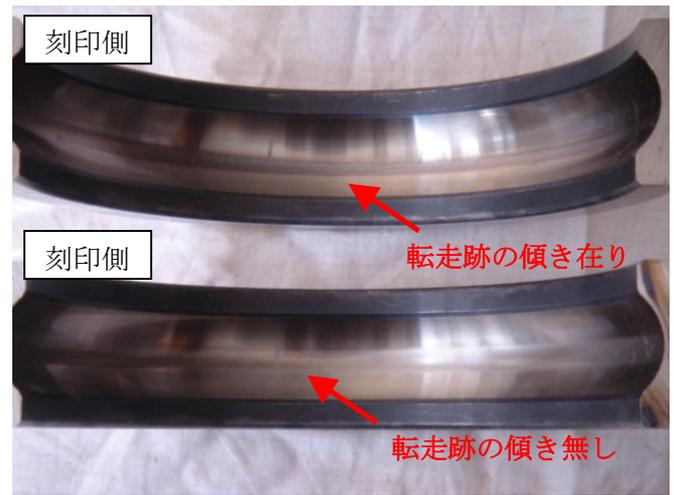
画像2 [外輪軌道面-2]

・転走跡の傾き。

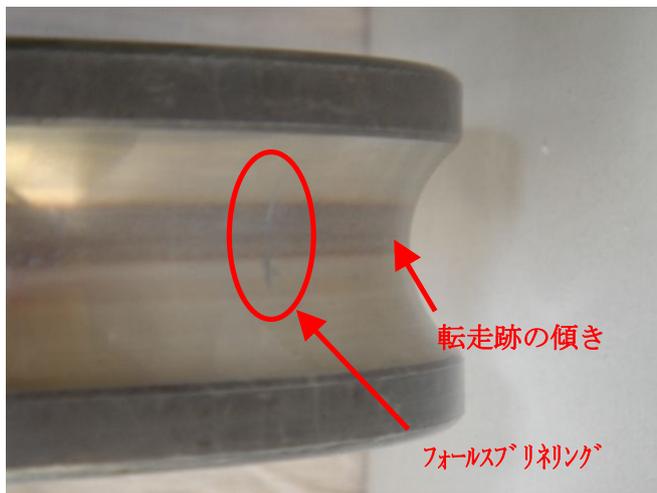
画像3 [内輪軌道面]

軌道面：ピッチ間隔でのフォールスブリネリングが確認された。
内径面：クリープが確認される。負荷側と反負荷側で内径寸法が約 0.1～0.15mm 異なる。

・転走跡の傾き。
・ピッチ間隔でのフォールスブリネリング。

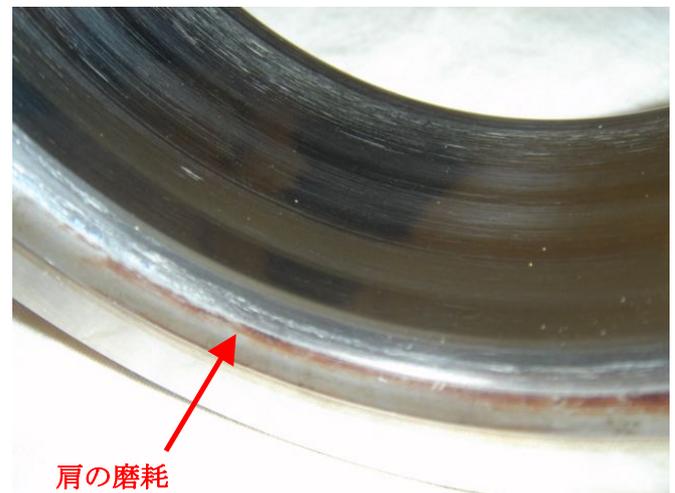
画像4 [内輪内径面-1]

・内径面のクリープと内輪肩の磨耗。

上記①～④の状況より総合的に判断すると、しめしろ不足によるクリープが発生、駆動側からのアキシアル荷重を受けた為、同時に軸の肩を磨耗した。その後、磨耗粉がクリープ状態のハメアイ部分に入り込み、軸を研磨したと想定されます。この為、軸とのハメアイは無くなり、内輪が浮遊した状態に至ったことにより、振動値が発生したと想定されます。

★ 軸径の実測（公差確認）、アキシアル荷重の発生要因。

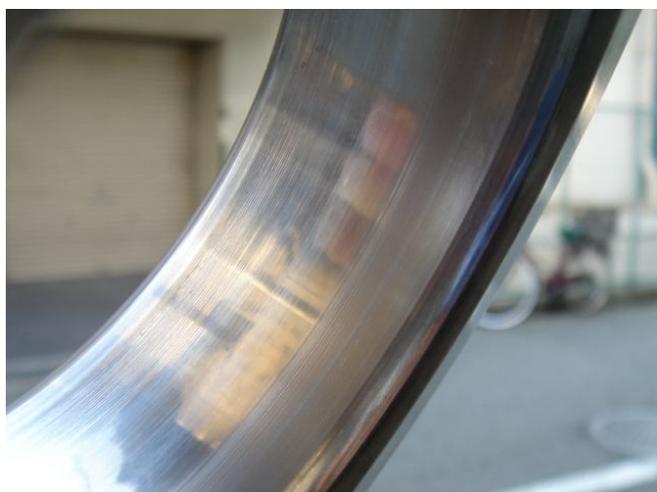
画像5 [内輪内径面-2]

・内径面のクリープ。

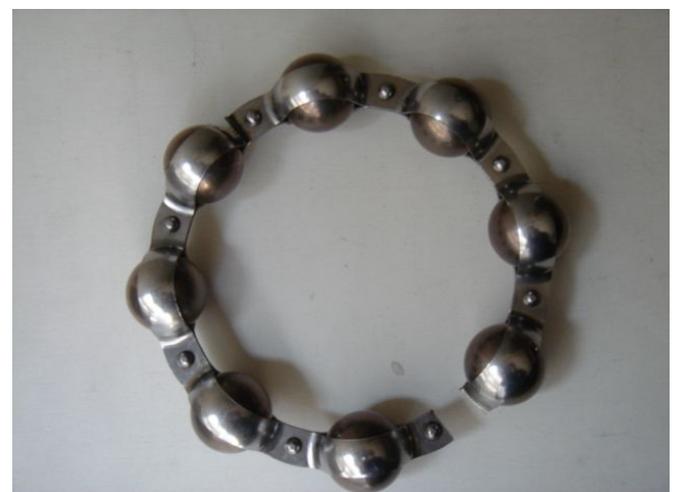
画像6 [転動体と保持器]

特に異常は確認されない。

・特に異常は確認されない。
