16. 軸受の損傷と対策

表16.1 軸受の損傷と主な発生原因及び対策

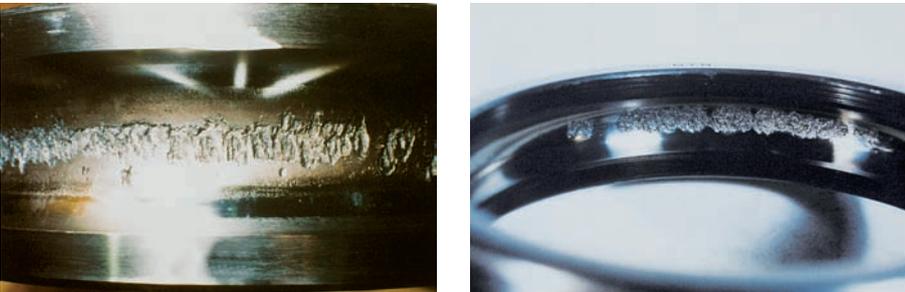
現 象		
<p>フレーキング（剥離） 軌道面や転動体表面がうろこ状にはがれる。はがれた後に著しい凹凸ができる。</p>

<p>主な発生原因</p> <ul style="list-style-type: none"> ●過大な荷重、疲労寿命、取扱い不良 ●取付け不良 ●軸又はハウジングの精度不良 ●内部すきま過小 ●異物の浸入 ●さびの発生 ●潤滑不良 ●異常温度上昇による硬さの低下 <p>主な対策</p> <ul style="list-style-type: none"> ●軸受の再選定 ●内部すきまの再検討 ●軸、ハウジング加工精度の見直し ●使用条件の見直し ●組立て方法・取扱いの改善 ●軸受周りのチェック ●潤滑剤、潤滑方法の見直し 	
<p>焼 付 き 軸受が発熱し変色、更には焼付き、回転不能となる。</p>

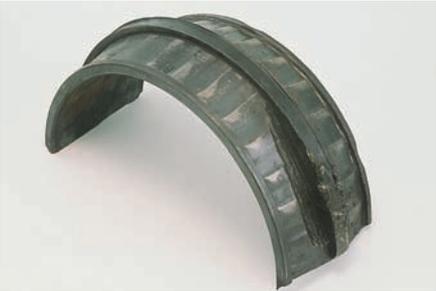
<p>主な発生原因</p> <ul style="list-style-type: none"> ●内部すきま過小（変形による部分内部すきま小を含む。） ●潤滑不足又は潤滑剤の不適 ●過大荷重（過大予圧） ●ころのスキュー ●異常温度上昇による硬さの低下 <p>主な対策</p> <ul style="list-style-type: none"> ●潤滑剤の見直し及び量の確保 ●内部すきまの再検討（内部すきまを大きくする） ●ミスアライメントの防止 ●使用条件の見直し ●組立て方法・取扱いの改善 	
<p>割 れ・欠 け 部分的に欠落している。ひびが入っている。割れている。</p>

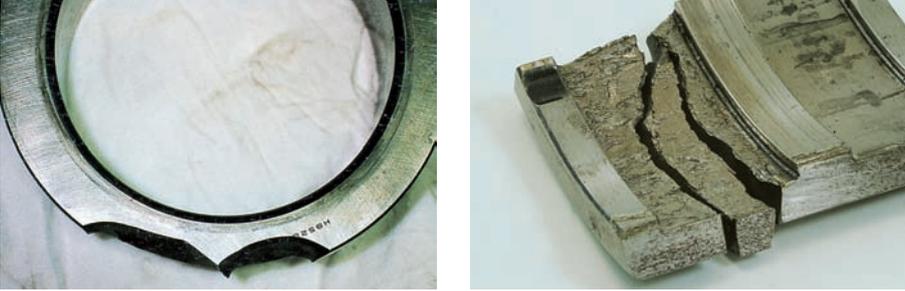
<p>主な発生原因</p> <ul style="list-style-type: none"> ●過大な衝撃荷重の作用 ●取扱い不良（鋼製ハンマの使用、大きな異物のかみ込み） ●潤滑不良による表面変質層の形成 ●締めしろ過大 ●大きなフレーキング ●フリクションクラック ●取付け相手の精度不良（隅の丸み大） <p>主な対策</p> <ul style="list-style-type: none"> ●潤滑剤の見直し（フリクションクラックの防止） ●適正締めしろの見直し材質の見直し ●使用条件の見直し ●組立て方法・取扱いの改善

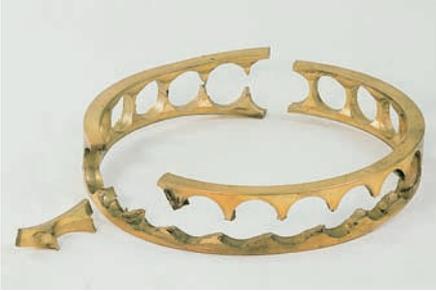
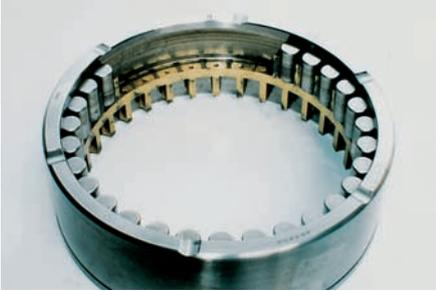
現象		
保持器破損	リベットが緩むか又は切断する。 保持器が破断する。	主な発生原因 <ul style="list-style-type: none"> ● 過大なモーメント荷重の作用 ● 高速回転又は大きな回転変動 ● 潤滑不良 ● 異物のかみ込み ● 振動が大きい ● 取付け不良（傾いた状態での取付け）

主な対策 <ul style="list-style-type: none"> ● 潤滑剤・潤滑方法の見直し ● 保持器選定の見直し ● 軸、ハウジング剛性の検討 ● 使用条件の見直し ● 組立て方法・取扱いの改善
転走跡の蛇行	軌道面にできる当り（転動体の転走跡）が蛇行又は斜行している。	主な発生原因 <ul style="list-style-type: none"> ● 軸又はハウジングの精度不良 ● 取付け不良 ● 軸及びハウジングの剛性不足 ● 内部すきま過大による軸の振れ回り

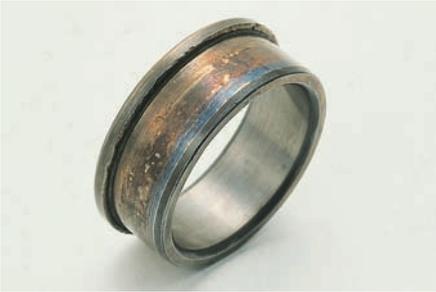
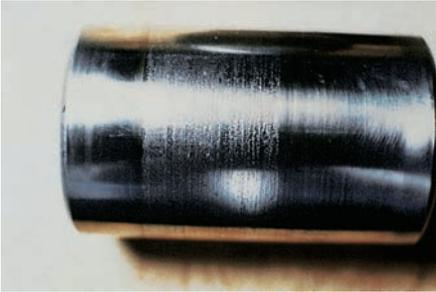
主な対策 <ul style="list-style-type: none"> ● 内部すきまの再検討 ● 軸、ハウジング加工精度の見直し ● 軸、ハウジング剛性の見直し
スミアリング、かじり	表面が荒れ、微小な溶着を伴っている。 軌道輪つば面とこころの端面の荒れを一般にかじりと称す。	主な発生原因 <ul style="list-style-type: none"> ● 潤滑不良 ● 異物の浸入 ● 軸受の傾きによるこころのスキュー ● アクシアル荷重大によるつば面の油切れ ● 面粗さ大 ● 転動体の滑り大

主な対策 <ul style="list-style-type: none"> ● 潤滑剤、潤滑方法の見直し ● 密封性能の強化 ● 予圧の見直し ● 使用条件の見直し ● 組立て方法・取扱いの改善
さび・腐食	表面が一部又は全面にさびている。 転動体ピッチ状にさびることもある。	主な発生原因 <ul style="list-style-type: none"> ● 保管状態の不良 ● 包装不適 ● 防せい剤不足 ● 水分、酸などの浸入 ● 素手での取扱い

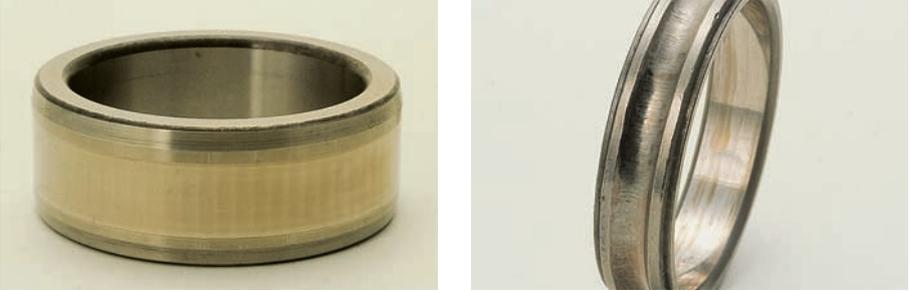
現象		
<p>フレットニング</p> <p>はめあい面に赤さび色の摩耗粉を生じるものと軌道面に転動体ピッチに生じるブリネル圧こん状のものがある。</p>

<p>主な発生原因</p> <ul style="list-style-type: none"> ● しめしろ不足 ● 軸受の揺動角が小さい ● 潤滑不足（無潤滑状態） ● 変動荷重 ● 輸送中の振動，停止中の振動 <p>主な対策</p> <ul style="list-style-type: none"> ● 軸受の再選定 ● 潤滑剤，潤滑方法の見直し ● しめしろの見直し及びはめあい面に潤滑剤を塗布する ● 内輪・外輪の分離包装（輸送時）
<p>摩耗</p> <p>表面が摩耗し，寸法変化を起している。荒れ，きずを伴うことが多い。</p>

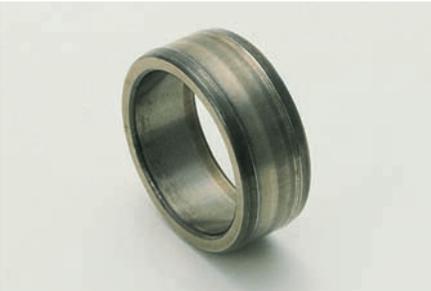
<p>主な発生原因</p> <ul style="list-style-type: none"> ● 潤滑剤中への異物の浸入 ● 潤滑不足 ● ころのスキュー <p>主な対策</p> <ul style="list-style-type: none"> ● 潤滑剤，潤滑方法の見直し ● 密封性能の強化 ● ミスアライメントの防止
<p>電食</p> <p>軌道面に噴火口状の凹みが見られ，更に進展すると波板状になる。</p>

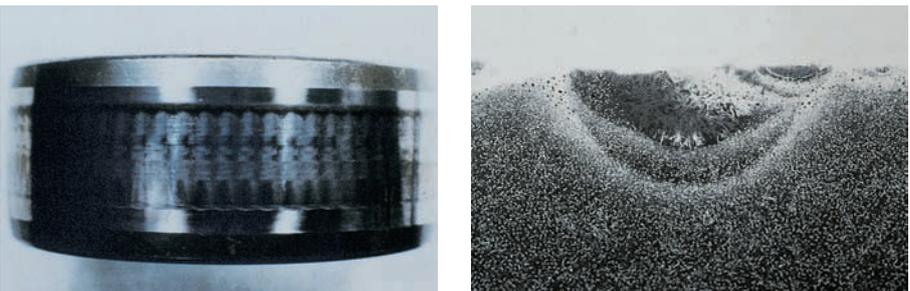
<p>主な発生原因</p> <ul style="list-style-type: none"> ● 軌道面での通電 <p>主な対策</p> <ul style="list-style-type: none"> ● 電流のバイパスを作る ● 軸受を絶縁する
<p>圧こん・傷</p> <p>固形異物のかみこみ。衝撃による表面の凹み及び組込時のすり傷。</p>

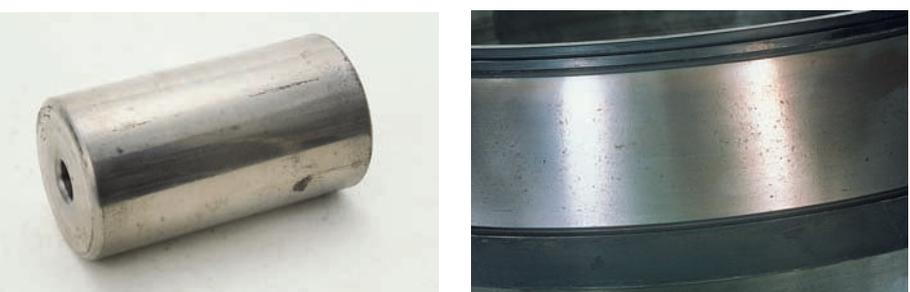
<p>主な発生原因</p> <ul style="list-style-type: none"> ● 固形異物の浸入 ● 剥離片のかみ込み ● 取扱い不良による打撃，落下 ● 傾いた状態での組込み <p>主な対策</p> <ul style="list-style-type: none"> ● 組立て方法・取扱いの改善 ● 密封性能の強化（異物浸入の防止対策） ● 軸受周りのチェック（金属片に起因するとき）

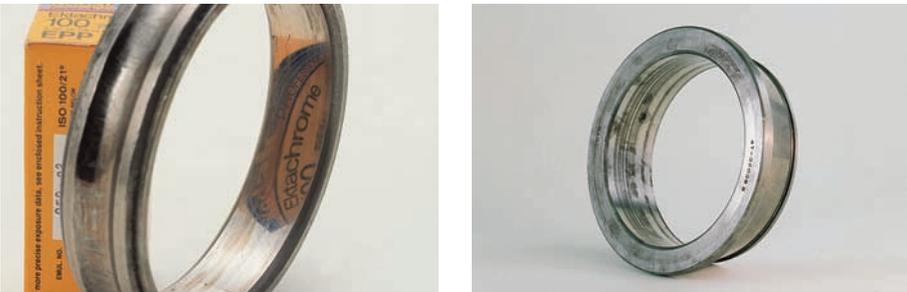
現象		
クリーブ 内径面、外径面の滑りにより、鏡面になる。 また、変色やかじりを伴う場合もある。

主な発生原因 <ul style="list-style-type: none"> ●はめあい部のしめしろ不足 ●スリーブ締付け不足 ●異常な温度上昇 ●過大荷重の作用
		主な対策 <ul style="list-style-type: none"> ●しめしろの見直し ●使用条件の見直し ●軸、ハウジングの加工精度の見直し ●軌道輪の幅面締結
なし地 軌道面の光沢が消え、なし地状に荒れている。微小な圧ごんの集合。

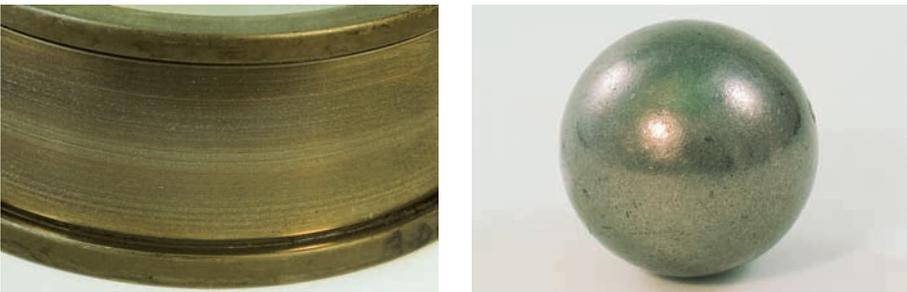
主な発生原因 <ul style="list-style-type: none"> ●異物の浸入 ●潤滑不良
		主な対策 <ul style="list-style-type: none"> ●潤滑剤・潤滑方法の見直し ●密封装置の見直し ●潤滑油の清浄化（フィルタなどによる過）
ピーリング 微小はく離（大きさ $10\mu\text{m}$ 程度）の密集した部分をいう。 はく離に至っていないき裂も無数に存在する。 （ころ軸受に発生し易い。）

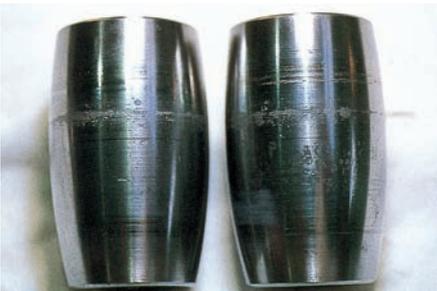
主な発生原因 <ul style="list-style-type: none"> ●異物の浸入 ●潤滑不良
		主な対策 <ul style="list-style-type: none"> ●潤滑剤・潤滑方法の見直し ●密封性能の強化（異物浸入の防止対策） ●なじみ運転の実施
