# 調査報告例

件名：22222BKD1C3 外輪割損調査の件 (1/4)

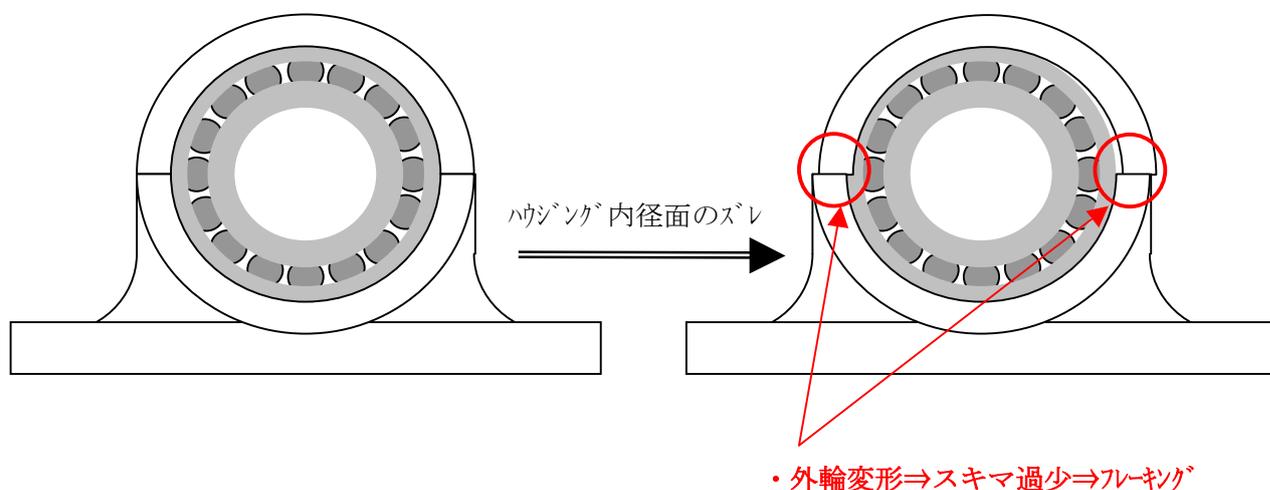
今回の損傷は、ハウジングの上部カバーの取り付けミスによる軸受損傷と考えられます。これは、使用状況において特に問題点は無く、取替後の使用期間が異常発覚まで約6日間と極端に短いこと、また外観や軌道面の状況より総合的に判断すると、外輪軌道面のフレーキング発生箇所が互いに180度反転しており、且つその箇所の外輪外径面には、ハウジング上下カバーの合わせ面と一致する組み込みキズが確認された為です。損傷までの経緯としましては、ハウジング分割面のわずかな誤差が、軸受の外輪を圧迫変形させ、これによりスキマ過少を引き起こし、フレーキングに至ったと考えられます。

同箇所において、過去に22222BKD1（並スキマ）品で外輪割損には至っておりませんが、同じ症状の損傷が確認されていること、また1年間問題なくご使用されていた時期が確認されることから、下記の点について再度ご確認ください。

【ご確認ください】

- ① 同サイズのプランマブロックのカバーを入れ違いで使用していないか。
- ② プランマブロック固定台に歪みが発生していないか。
- ③ 軸心が規定値で割り出されているか。
- ④ 固定側、自由側の設定及びガイドリング数に問題がないか。
- ⑤ ベルトのテンションは規定値で割り出されているか。
