# ●軸受の損傷と対策

## 16. 軸受の損傷と対策

### 16.1 軸受の損傷と主な発生原因および対策

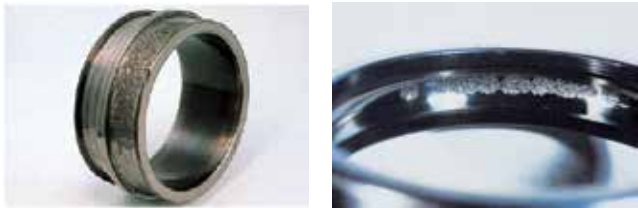
| 現 象 | | |
|---|---|---|
| フレーキング (はく離) | <p>軌道面や転動体表面がうろこ状にはがれる。はがれた後に著しい凹凸ができる。</p> | <p>● 過大な荷重、疲労寿命、取扱い不良</p> <p>● 取付け不良</p> <p>● 軸またはハウジングの精度不良</p> <p>● 内部すきま過小</p> <p>● 異物の侵入</p> <p>● さびの発生</p> <p>● 潤滑不良</p> <p>● 異常温度上昇による硬さの低下</p> |
| | | <p>● 軸受の再選定</p> <p>● 内部すきまの再検討</p> <p>● 軸、ハウジング加工精度の見直し</p> <p>● 使用条件の見直し</p> <p>● 組立て方法・取扱いの改善</p> <p>● 軸受周りのチェック</p> <p>● 潤滑剤、潤滑方法の見直し</p> |

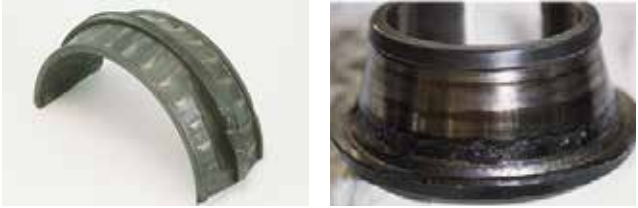
| 現 象 | | |
|---|---|---|
| 焼 付 き | <p>軸受が発熱し変色、更には焼付き、回転不能となる。</p> | <p>● 内部すきま過小 (変形による部分内部すきま小を含む。)</p> <p>● 潤滑不足または潤滑剤の不適合</p> <p>● 過大荷重 (過大圧)</p> <p>● 軸受の傾きによるころスキュー</p> <p>● 異常温度上昇による硬さの低下</p> <p>● 高速または大きな変動荷重</p> |
| | | <p>● 潤滑剤の見直しおよび量の確保</p> <p>● 内部すきまの再検討 (内部すきまを大きくする)</p> <p>● ミスアライメントの防止</p> <p>● 使用条件の見直し</p> <p>● 組立て方法・取扱いの改善</p> |

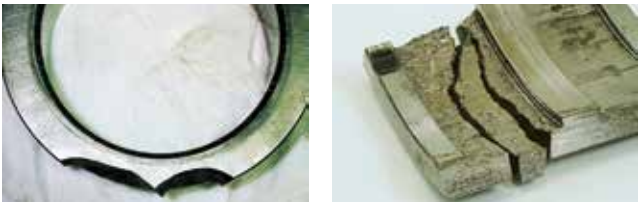
| 現 象 | | |
|---|---|---|
| 割 れ ・ 欠 け | <p>部分的に欠落している。ひびが入っている。割れている。</p> | <p>● 過大な衝撃荷重の作用</p> <p>● 取扱い不良 (鋼製ハンマの使用、大きな異物のかみ込み)</p> <p>● 潤滑不良による表面変質層の形成</p> <p>● しめしろ過大</p> <p>● 大きなフレーキング</p> <p>● フリクションクラック</p> <p>● 取付け相手の精度不良 (隅の丸み大)</p> |
| | | <p>● 潤滑剤の見直し (フリクションクラックの防止)</p> <p>● 適正しめしろの見直し、材料の見直し</p> <p>● 使用条件の見直し</p> <p>● 組立て方法・取扱いの改善</p> |

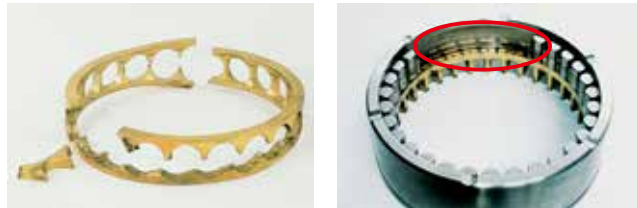
| 現 象 | | |
|---|---|---|
| 保持器破損 | <p>リベットが緩むかまたは破断する。保持器が破断する。鉄板波形保持器のすみR部が破断する。</p> | <p>● 過大な荷重またはモーメント荷重の作用</p> <p>● 高速回転または大きな回転変動</p> <p>● 潤滑不良</p> <p>● 異物のかみ込み</p> <p>● 振動が大きい</p> <p>● 取付け不良 (傾いた状態で取付け)</p> |
| | | <p>● 円筒ころ軸受の保持器</p> <p>● 高力黄銅鋳物製もみ抜き保持器のポケット柱部の折損</p> |

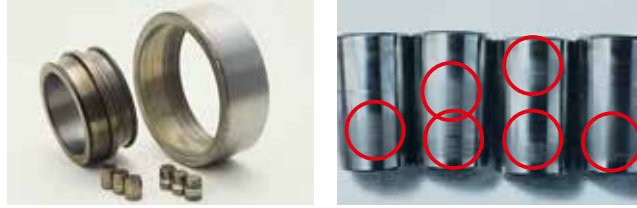
| 現 象 | | |
|---|---|---|
| スミアリング、かじり | <p>表面が荒れ、微小な溶着を伴っている。軌道輪つば面とこころの端面の荒れを一般にかじりと称す。</p> | <p>● 軸またはハウジングの精度不良</p> <p>● 取付け不良</p> <p>● 軸およびハウジングの剛性不足</p> <p>● 内部すきま過大による軸の振れ回り</p> |
| | | <p>● 内部すきまの再検討</p> <p>● 軸、ハウジング加工精度の見直し</p> <p>● 軸、ハウジング剛性を見直し</p> |

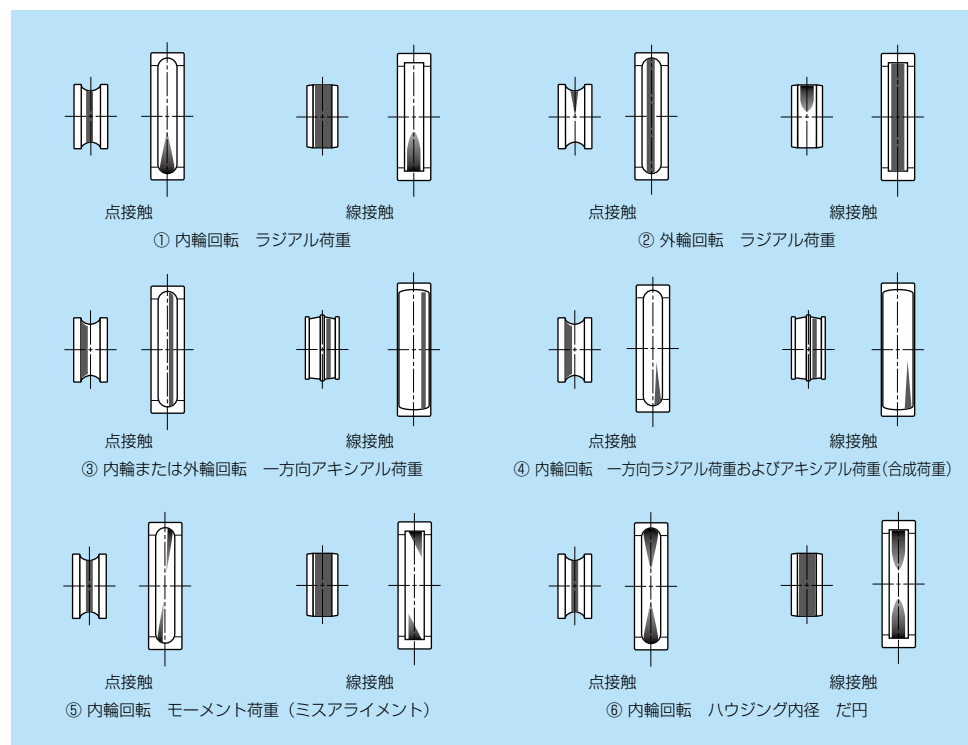
図 16.1 転走跡と荷重のかかり方

種々の負荷条件によって生ずる点・線接触での転走跡を図 16.1 に示す。

①は、内輪回転でラジアル荷重のみを受ける一般的な転走跡である。固定側である外輪の負荷圏の出入り口では、転走跡の幅は小さく淡くなる。一方、②は、外輪回転でラジアル荷重のみを受ける場合で、①と逆の転走跡パターンになる。③は、一方向のアキシアル荷重を受ける場合の転走跡で、線接触として自動調心ころ軸受の例を示す。内輪回転で合成荷重を受けると、④のような転走跡パターンとなる。⑤は、モーメント荷重等により内輪／外輪の相対的な傾きが大きい状態で、ラジアル荷重を負荷した場合、固定側である外輪の負荷圏は180度離れた位置に2か所付く。⑥は、ハウジング内径がだ円の場合で、固定側外輪に前記同様2か所付くが、転走跡は傾斜していない。なお、⑤、⑥は、正しく使用されたものではないため、軸受に悪影響を与え寿命となり易い。

軸受が負荷を受けて回転すると、内輪・外輪の軌道面は、転動体との転がり接触で曇った転走跡が付くが、転走跡が軌道面に付くのは異常では無い。この転走跡は、その幅、曇り具合により負荷条件を知ることが出来るため、軸受を分解した際に軌道面の転走跡を観察することは有効である。

転走跡を観察すると、ラジアル荷重のみを受けたこと、アキシアル荷重のみを受けたこと、モーメント荷重を受けたこと等が分かり、軸受に予想外の大きな負荷や取付誤差が有ったことも分かる。これらは、軸受損傷の原因を追及する上で、非常に参考になる。
